**ÉVALUATION DES TRAVAUX D'AMÉNAGEMENTS DE LA ROUTE 299
ET DE LEURS IMPACTS SUR LA RIVIÈRE CASCAPÉDIA**

**Réalisé par
Robert Torresan, technicien forestier consultant**

**À la demande de Marc Gauthier, directeur de
la Société Cascapédia inc.**

Novembre 2010

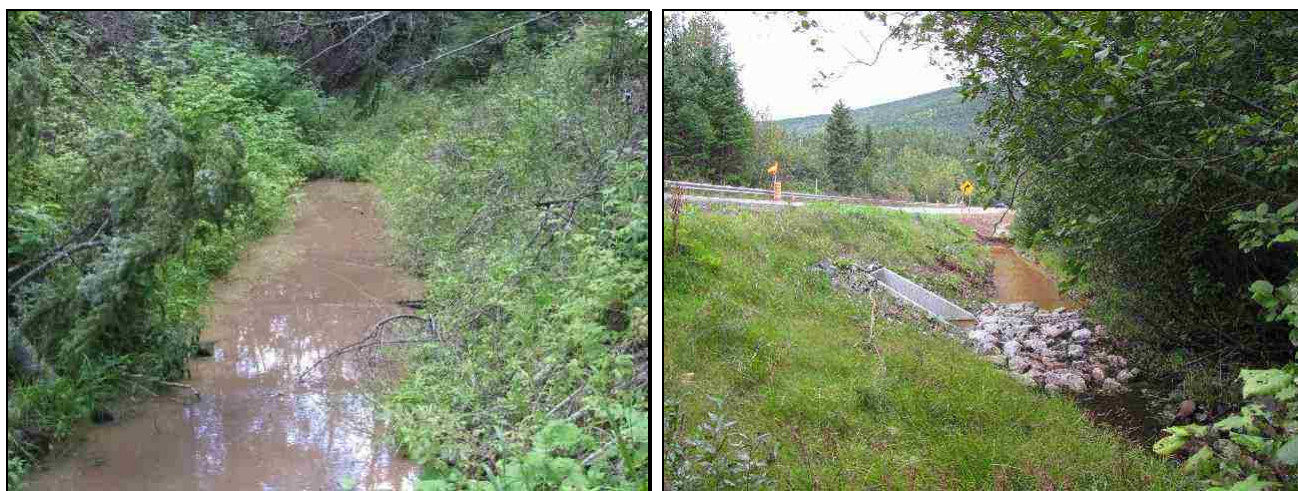
Figure 2: Sédimentation importante retrouvée dans le milieu; Stations 80 et 79

pas que théorique mais bien présent dans ce milieu. Des dépôts de sédiments furent retrouvés en grande quantité le long du réseau routier qui borde la rivière. Ces dépôts sont transportés vers la rivière par les eaux de ruissellement occasionnées lors des périodes pluviales et de fonte printanière. L'eau vaseuse engendrée par les travaux routiers chemine vers la rivière, affectant ainsi les espèces aquatiques qui y vivent. Les figures 3 et 4 montrent la quantité importante de vases retrouvées aux extrémités des ponceaux. Malgré le fait que l'eau boueuse s'éclaircit lorsque la pluie cesse, celle-ci redevient sédimentée au cours des prochaines périodes pluviales.

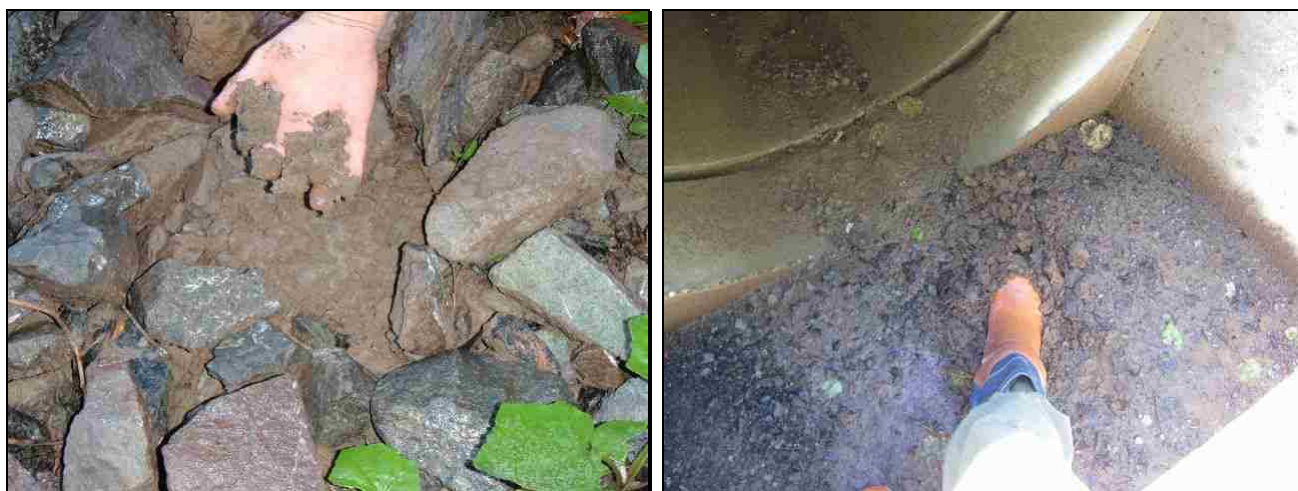
Figure 3: Dépôts importants de sédiments; Stations 12 et 31

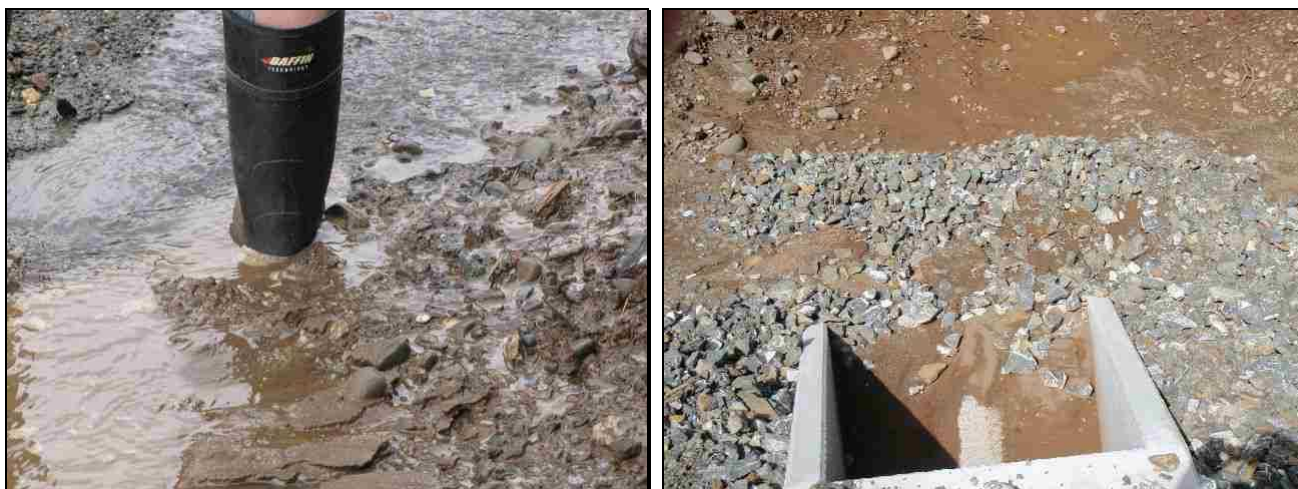
Figure 4: Écoulement des eaux vaseuses vers la rivière; Stations 98 et 21

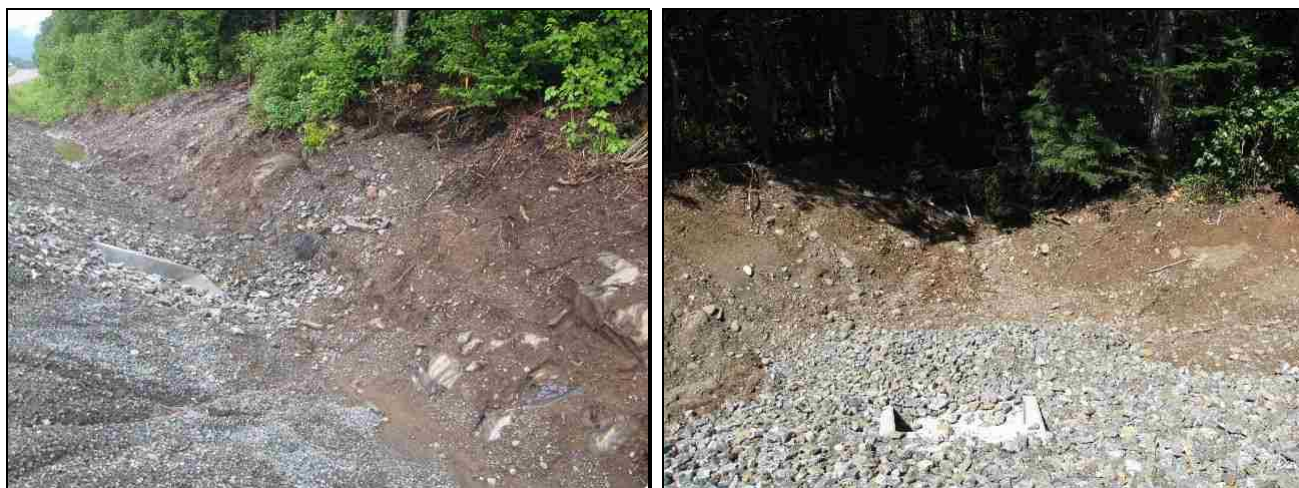
Lors des visites réalisées sur le terrain, 18 emplacements présentèrent un enrochement inadéquat ou insuffisant à l'entrée ou à la sortie du ponceau, et ce, en vertu des articles 17 et 25 du RNI. Tandis que

les normes MTQ proposent une dimension de pierre de 100-200 mm, l'empierrement aménagé retrouvé dans plusieurs sites était de bien plus petite taille. La figure 5 montre des exemples de sols instables où l'empierrement érigé est de dimension insuffisante et où les pentes sont trop raides. Cela a pour effet de créer un déboulement constant, en addition avec une sédimentation accrue lors des périodes de pluies. Au niveau de la station 98, des rigoles furent creusées dans le sol par une pluie passagère, amenant le gravier et les vases au bas de la pente. La station 100 démontre une accumulation de sédiments près de l'empierrement causée par une pluie épisodique, et ce, seulement quelques jours après les travaux. Il faut ajouter que les travaux d'aménagement du MTQ de ces deux sites étaient terminés malgré le résultat final. Ces sites étaient prêts pour l'hydro-ensemencement.

Figure 5: Enrochement insuffisant, dimension des pierres trop petite et pentes trop fortes; Stations 98 et 100

dans l'ensemble de la zone d'étude. Lors de la visite de la station 100, le biologiste à l'emploi du MTQ, M. Serge Rhéaume, a pu constater que la pierre roulait sous ses pieds et s'érodait aussitôt, après avoir escaladé l'enrochement posé dans l'entrée du ponceau. De plus, la totalité des employés du MTQ présents ont pu constater que les coulées de vase colmataient l'empierrement de l'entrée et la sortie du ponceau, et ce, seulement après quelques jours suivant la fin des travaux d'aménagements.

La solution pratique et simple reliée à la problématique de l'empierrement est la stabilisation des pentes des fossés avec un géotextile et un enrochement sur les pentes supérieures à 1.5/1, suivi par un ensemencement du tapis végétal (mélange B et avoine recouvert d'un paillis de foin) sur les pentes remodelées inférieures à 1.5/1.

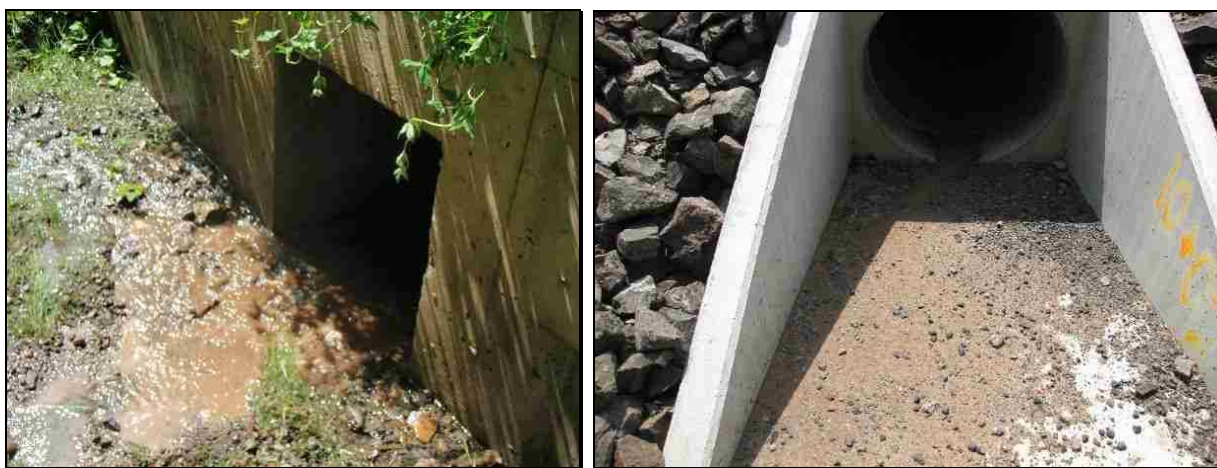
De parts et d'autres, les résultats ont démontrés que 38 emplacements étaient chargés de vase dans l'enrochement à l'entrée du ponceau, dans le ponceau ainsi qu'à la sortie du ponceau (voir RNI, article 25). La figure 6 démontre de la vase qui se déverse vers la rivière tandis que la figure 7 offre des preuves

Figure 6: Présence de la vase à la sortie des ponceaux étudiés; Stations 28 et 88

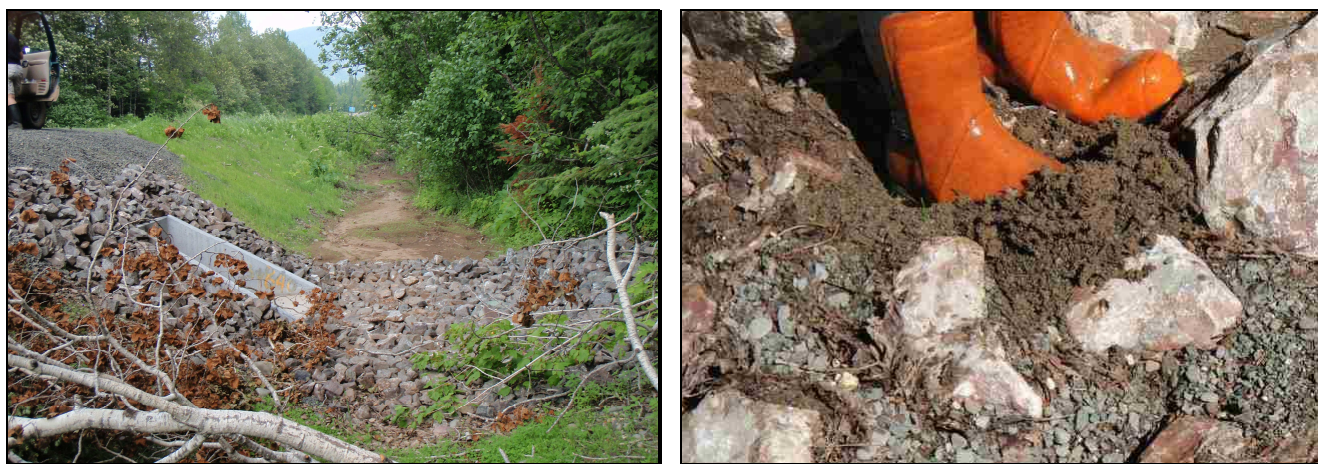
Figure 7: Colmatage de la vase dans l'enrochement; Stations 44 et 15

preuves de l'importance du colmatage de la vase dans l'enrochement des emplacements de ponceaux. Les sédiments colmatés seront également emportés vers la rivière lors de la fonte printanière et des périodes de pluies.

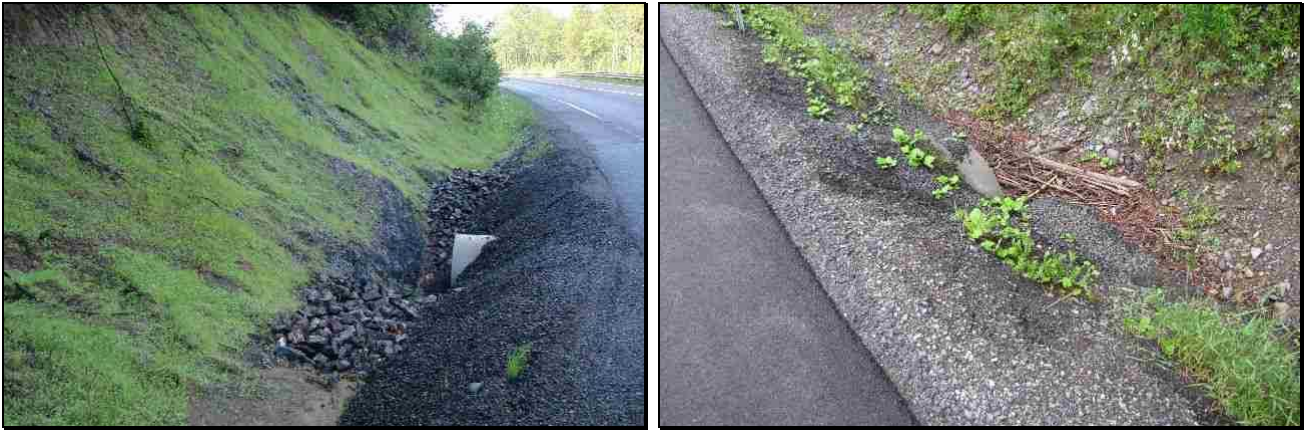
Plusieurs exemples de stabilisation inadéquate à la sortie et parfois absente à l'entrée des ponceaux, dans les fossés furent inventoriés sur le terrain (67 cas). Trois emplacements de ponceau rond installés il y a quelques années ne présentèrent aucune stabilisation par enrochement à l'entrée du ponceau (voir RNI, articles 17 et 25). Le gravier de recharge de l'accotement affichait un déboulement directement à l'entrée des ponceaux ainsi que dans la rivière de façon continue (figure 8).

Figure 8: Absence de stabilisation par enrochement à l'entrée des ponceaux; Stations 14 et 93

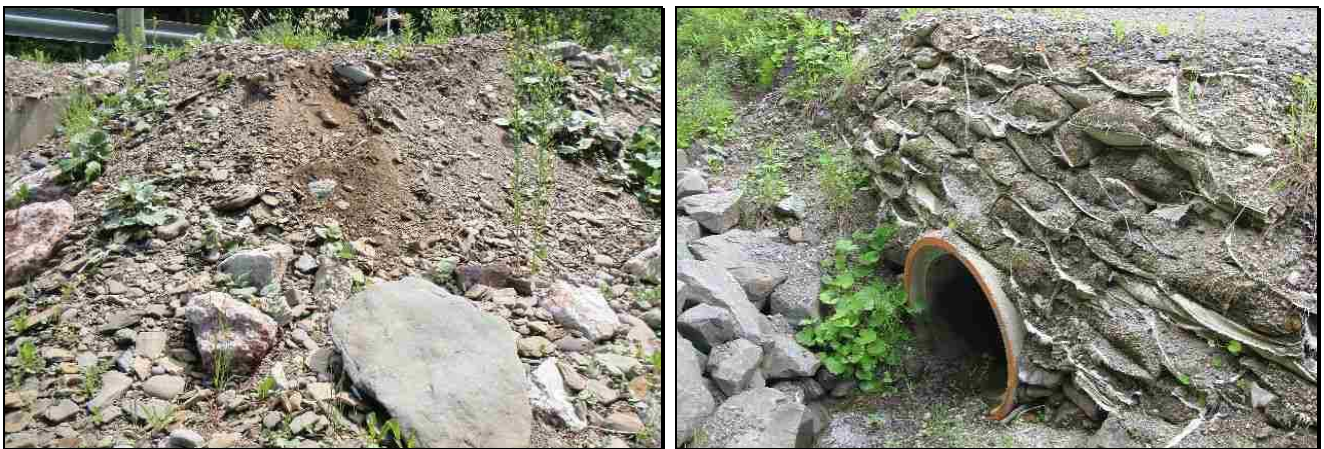
La station 89 de la figure 9 montre un exemple où l'entrée du ponceau fut stabilisée avec des sacs de sable, du gravier et du ciment, dont les enveloppes sont en dégradation constante. Les matériaux qui se détachent, se retrouvant à l'intérieur de l'entrée du ponceau et cheminant vers la rivière, sont en infraction avec l'article 25 du RNI. La stabilisation de la sortie de nombreux ponceaux était également déficiente (figure 9; station 70).

Figure 9: Stabilisation de la sortie (station 70) et de l'entrée (station 89) déficiente.

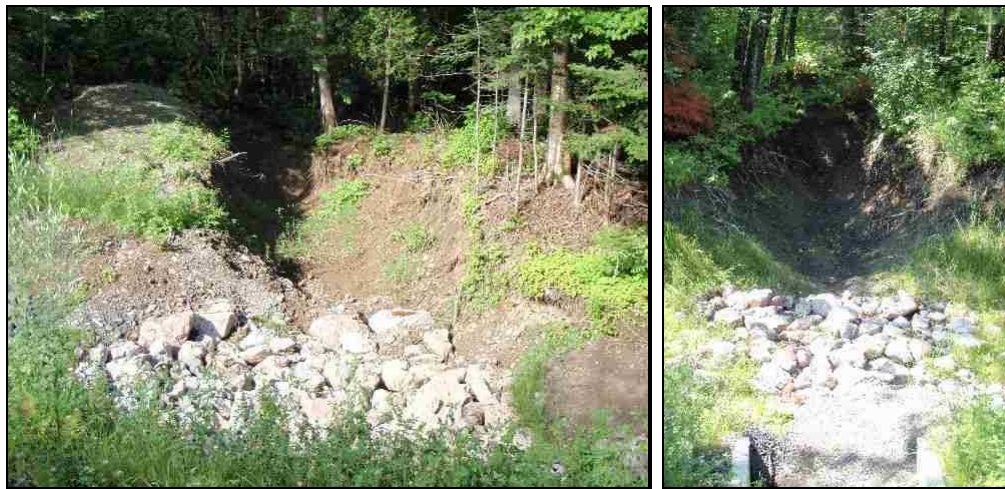
Des fossés de rétention d'environ 5 m², creusés mécaniquement à l'intérieur de la forêt le long des fossés, ne démontrèrent aucune stabilisation, contrairement aux normes prescrites (voir RNI, articles 16, 25 et 40). Ces fossés, inondés durant les grandes crues printanières, affichaient des pentes trop abruptes, entraînant une instabilité des sols (figure 10).

Figure 10: Fossés présentant une instabilité des sols; Stations 107 et 17

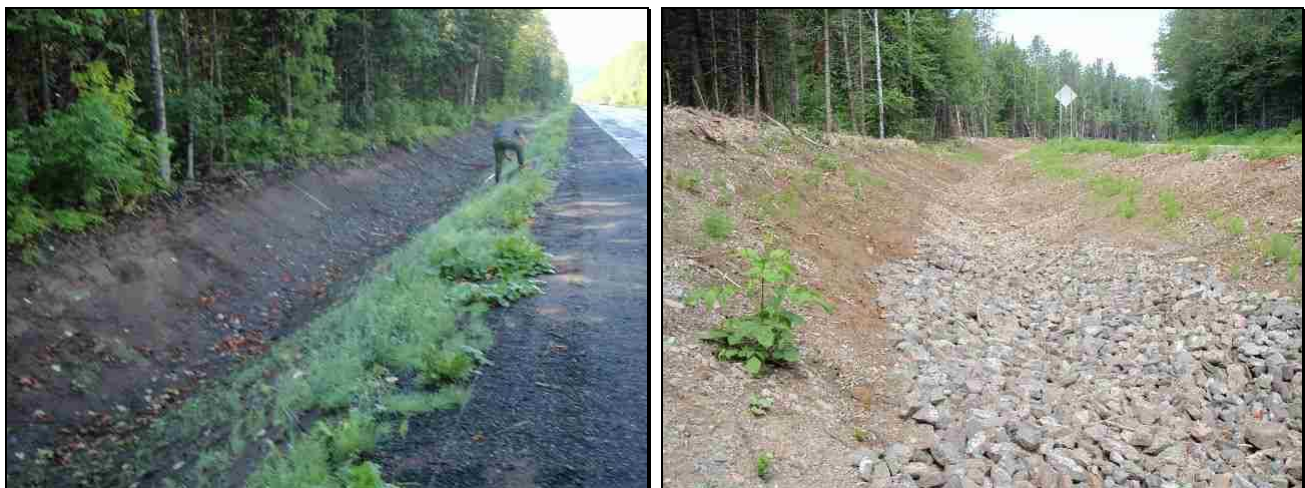
Plusieurs fossés, dont ceux des stations 12 et 67b, présentaient également une profondeur très élevée, soit de 1,5 à 2 m (figure 11). Des discussions avec les employés du MTQ eurent lieu sur place afin de remettre en question la pertinence de ces pratiques d'aménagements de la voirie routière qui ne semblent qu'amplifier les problèmes de déstabilisation des sols.

Figure 11: Profondeur des fossés exagérée; Stations 12 et 67b

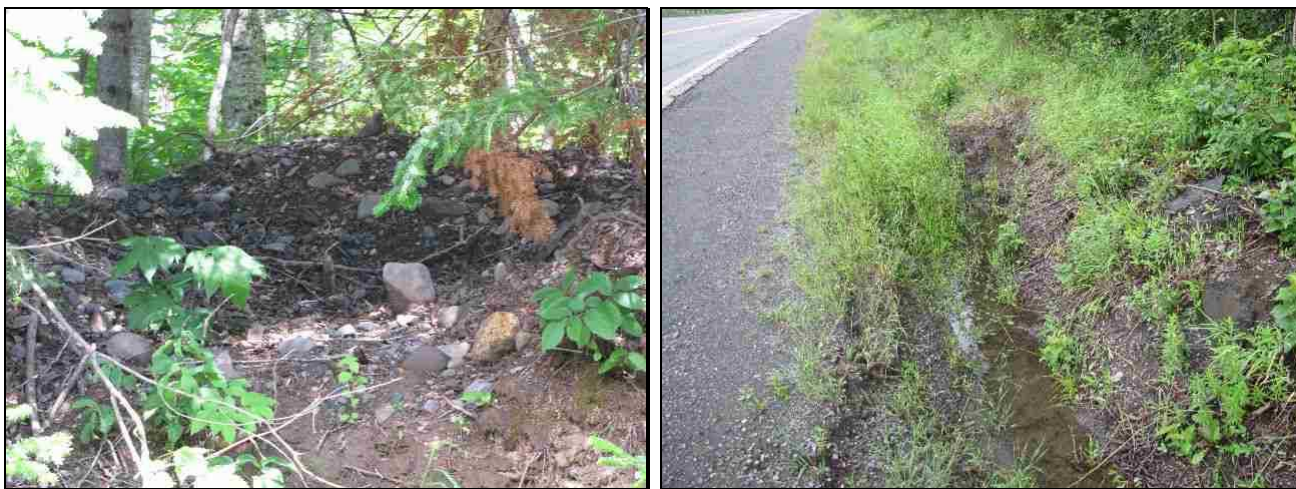
En tout, neuf endroits, où le matériel meuble fut jadis excavé et renvoyé sur le talus supérieur en bordure de la forêt, ont été recensés (voir RNI, article 24). Lors des fortes pluies, le processus de

sédimentation s'accroît lorsque le matériel fin de ces zones se délave et retombe dans le fossé. Les phénomènes de déstabilisation et de remplissage des fossés recommencent alors, créant une problématique récurrente. Le matériel fin coule alors vers la rivière, dégradant ainsi la qualité des eaux. La figure 12 illustre bien le phénomène.

Figure 12: Exemples d'emplacements où le matériel meuble fut excavé et renvoyé sur le talus supérieur; Stations 30 et 98

La solution proposée pour chacun des problèmes de stabilisation est identique à celle expliquée précédemment lors de la discussion sur l'encochement. La figure 13 montre des pratiques d'aménagements réalisées avec succès, démontrant une stabilisation végétale ainsi qu'un encochement réussi.

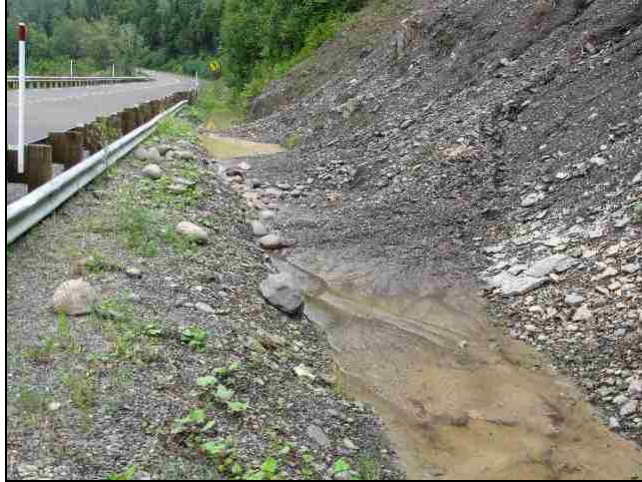
Fait à noter: un phénomène de glissement de terrain fut recensé de façon fréquente dans les pentes du côté est de la route 299, favorisant la création de bassins de sédimentation accidentellement formés par des amoncellements de gravier, de roches de différentes grosseur et d'argile chargée de limon. En période de pluie, ces bassins se remplissent de vases stagnantes participant au phénomène de rétention de la sédimentation. Lors des opérations de remaniement des fossés, il serait important de garder la forme de ces bassins afin de retenir l'écoulement de sédiments. La figure 14 illustre la formation de bassins de sédimentation aménagés accidentellement.

Figure 14: Formation de bassins lors des glissements de terrain; Station 72

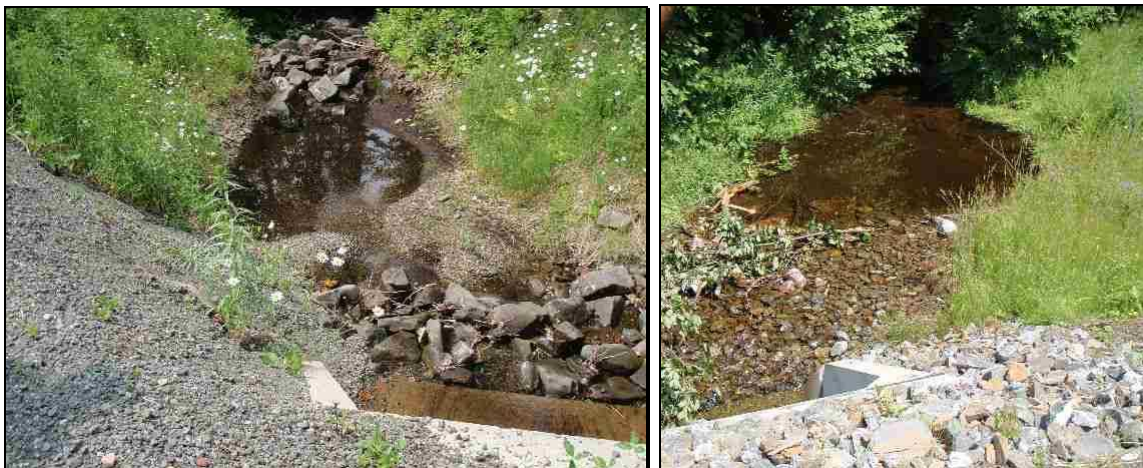
Selon les normes, il est interdit de creuser dans le lit d'un cours d'eau, à moins que cela ne soit nécessaire pour la construction ou l'installation d'un ponceau. Cela dit, contrairement à l'article 25 du RNI, certains ponceaux, dont le lit du cours d'eau fut creusé à l'aide d'une pelle mécanique, ne furent pas stabilisés par la suite. Ces aménagements inadéquats furent réalisés approximativement au cours des années 2008-2009. La figure 15 montre des exemples visibles de pratiques inadéquates au niveau du creusage du lit du cours d'eau et de la stabilisation des berges. La figure 16, quant à elle, démontre deux sources d'eau permanentes remaniées mécaniquement. Les travaux effectués ne sont pas conformes aux normes.

Figure 15: Creusage inadéquat du lit du cours d'eau et stabilisation inefficace des berges; Stations 43 et 119

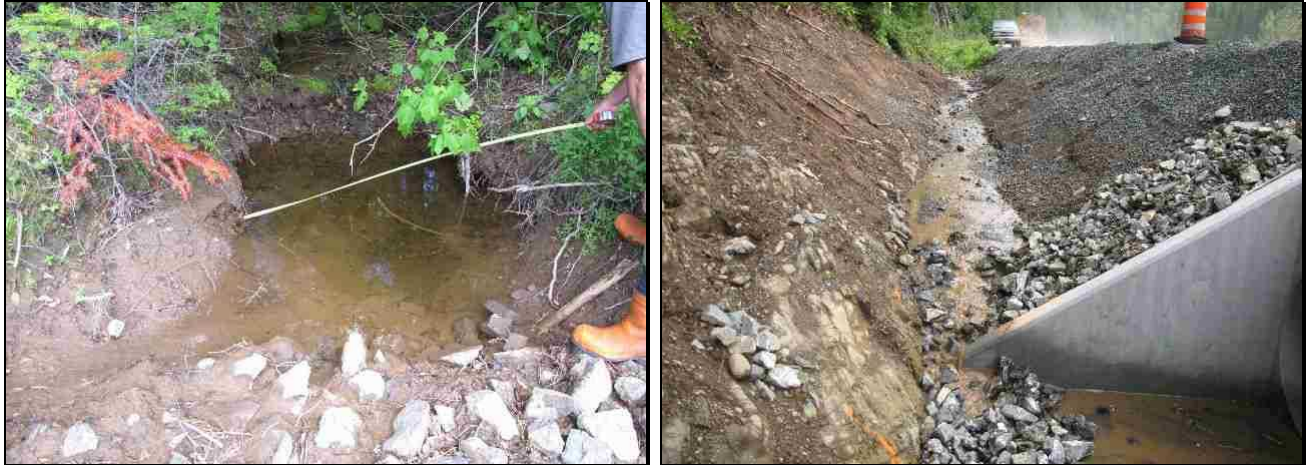
Figure 16: Cours d'eau et sources d'eau permanents creusés mécaniquement, présentant des lacunes en matière de stabilisation; Stations 30 et 101

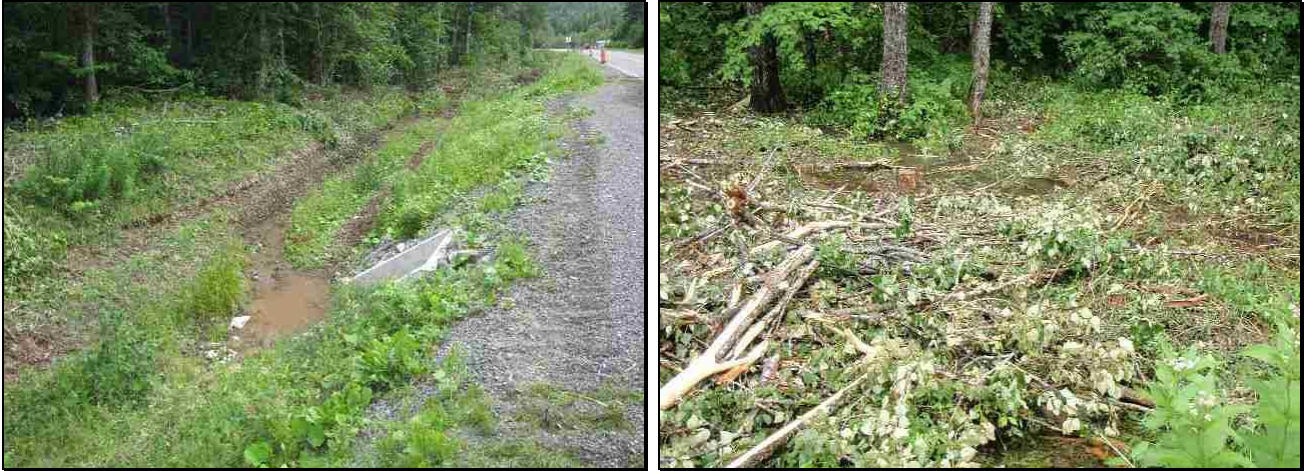
Au cours de la visite de terrain effectuée en compagnie des employés du MTQ, des preuves du passage de la machinerie dans les cours d'eau furent démontrées. En effet, à la station 80, des traces de machinerie sur chenille relatives aux travaux de coupes forestières furent recensées dans le cours d'eau permanent (figure 17). L'ingénieur en chef responsable de l'exécution des travaux du MTO a spécifié qu'il était interdit de circuler dans un cours d'eau permanent, sans toutefois prendre tous les moyens nécessaires pour que cela ne se produise pas. Lors d'une visite précédente à cet emplacement, un entretien verbal fut réalisé avec un travailleur rencontré sur les lieux (annexe C). Ce dernier était conscient de la présence d'un cours d'eau permanent à l'endroit où se dessinaient les traces de passage de la machinerie et mentionna qu'il ne faisait qu'exécuter les ordres de travail demandés. Une vidéo fut réalisée à cette station, montrant les impacts de telles pratiques sur l'environnement (voir le dossier complémentaire de photographies et vidéos).

La station 51 présente également des preuves de l'irrespect de l'article 7 de la *Loi sur les Forêts* qui prévoit une zone de 5 m où aucune circulation de la machinerie n'est permise autour du lit des cours d'eau en zone autorisée de récolte forestière (figure 17). En plus de circuler dans le ruisseau intermittent avec de la machinerie, les travailleurs relâchèrent des déchets de coupe dans le cours d'eau. Au moment du passage de la machinerie, l'eau coulait de façon vive dans le cours d'eau qui affichait une largeur de 1 m. Il est à noter que des échanges portant sur la présence du cours intermittent eurent lieu avec un des trois travailleurs qui étaient présents sur les lieux avant le début de l'opération d'abattage (annexe B).

Figure 17: Passage de la machinerie dans le lit du cours d'eau permanent (station 80) et dans le lit du cours d'eau intermittent (station 51)

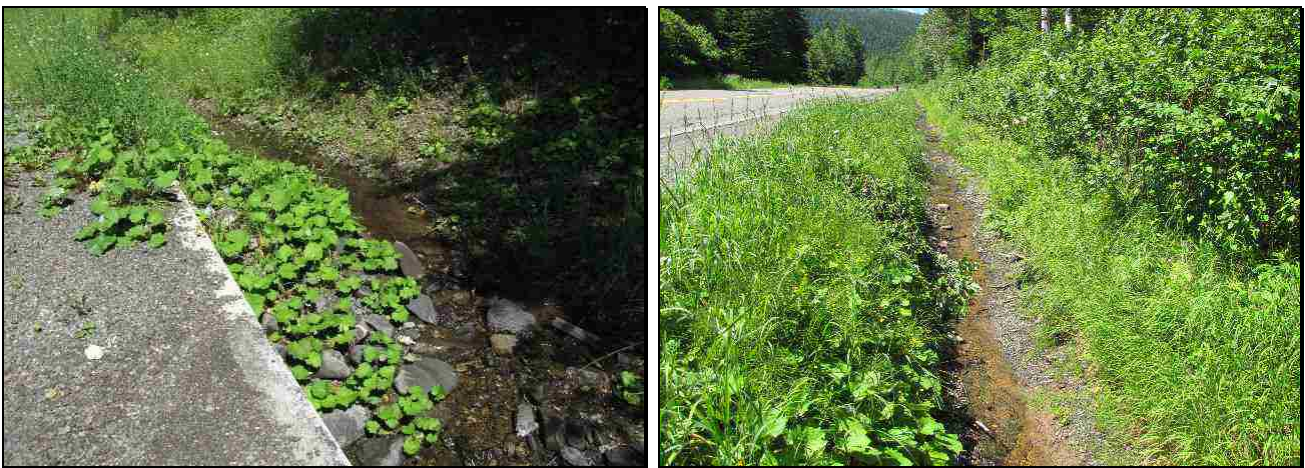
Lors de chaque intervention de creusage dans les cours d'eau permanents, une déstabilisation et un mouvement de sédiments sont engendrés. Plusieurs cours d'eau et sources d'eau permanents coulent dans les fossés sur une partie de leur trajet (figure 18). Ces derniers sont souvent considérés comme des eaux de fossés, alors qu'ils devraient être considérés comme de vrais cours d'eau. À ces endroits, les fossés sont souvent remaniés mécaniquement à de nombreuses reprises, et ce, dû à l'érosion et à l'effondrement des pentes adjacentes, engendrant l'écoulement des sédiments vers la rivière. Il serait nécessaire de stabiliser adéquatement le lit et les berges de ces petits cours d'eau. D'autre part, poser un nouveau ponceau pour rediriger le cours d'eau de l'autre côté de la route serait également une solution appropriée. De cette façon, l'eau de ces cours d'eau ne se mélangerait plus aux eaux de ruissellement des fossés (voir RNI, articles 18 et 25).

Figure 18: Sources d'eau et petits cours d'eau permanents longeant les fossés de la route 299; Stations 26 et 32

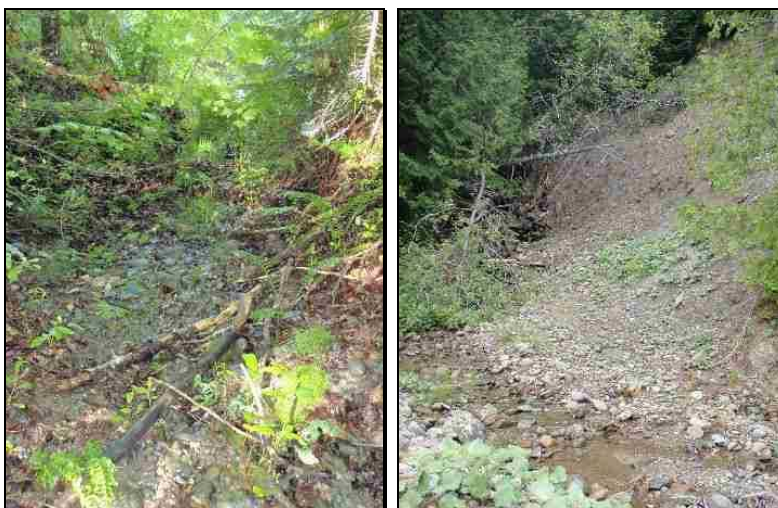
D'autre part, de grands canaux furent creusés récemment et par le passé lors de la construction de la route à son initiale à la sortie de plusieurs ponceaux considérés comme des drainages et débouchent directement à la rivière. Ces canaux présentent très souvent des pentes fortes sur les côtés ainsi que sur la totalité du tracé creusé mécaniquement, entrant directement en conflit avec le RNI (voir article 25). La figure 20 montre l'importance des perturbations engendrées par le creusage de canaux. En effet, ces activités pratiquées sans stabilisation adéquate activent les processus de sédimentation. Les sols, laissés

Figure 19: Lits de cours d'eau intermittents perturbés; Stations 12 et 65

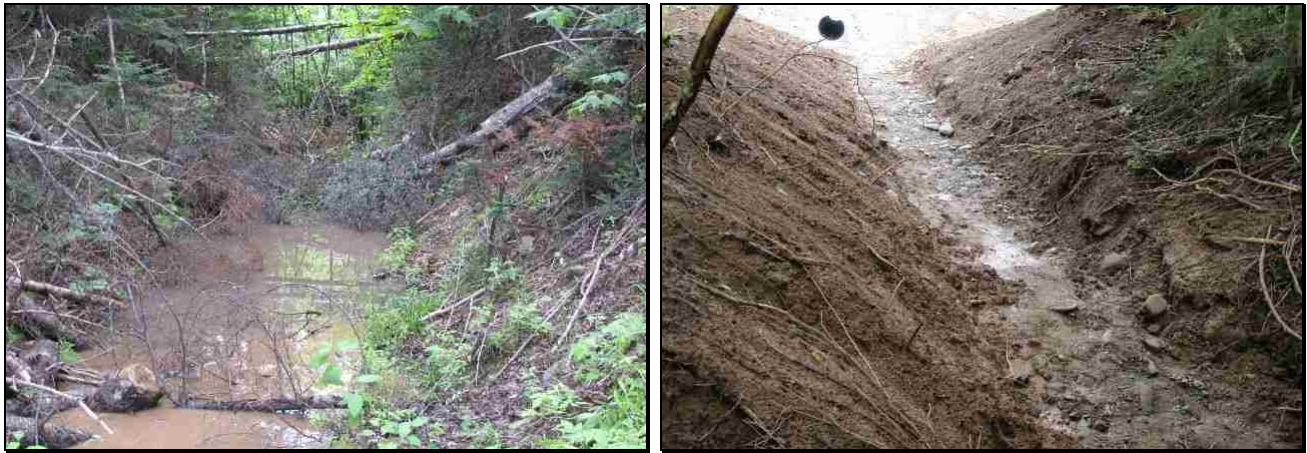
nus et sans végétation de support, engendrent l'augmentation drastique du niveau de la rivière occasionné lors des pluies diluviennes ainsi qu'une qualité dégradante des eaux qui y coulent.

Figure 20: Canaux creusés et laissés à nus; Stations 80 et 115

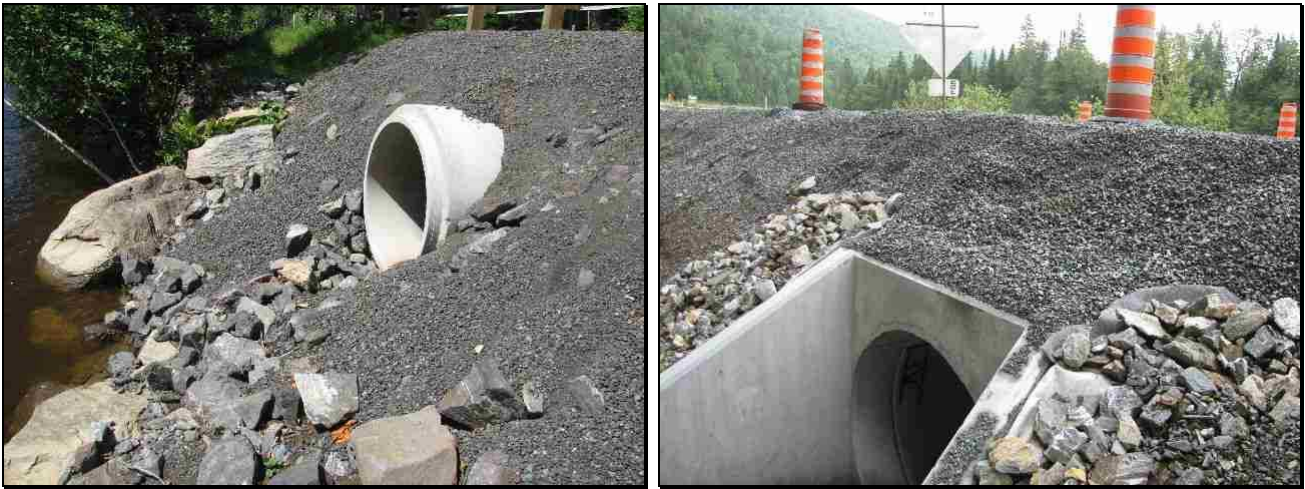
La figure 21 montre l'écoulement du gravier qui subit un processus d'érosion accéléré et qui terminera sa descente dans la rivière. Le gravier est considéré comme inadéquat dans le processus de

Figure 21: Gravier aménagé des ponceaux s'écoulant vers la rivière; Stations 31 et 101

stabilisation des sols. De plus, les pentes affichées sont trop abruptes, favorisant une accélération de l'érosion et de la sédimentation. La figure 22 offre des exemples problématiques où le gravier de recharge de l'accotement tombe continuellement à l'entrée ou à la sortie du ponceau, et ce, dû au manque de stabilisation. À ces endroits, un empierrement de dimension appropriée devrait être érigé de chaque côté du ponceau jusqu'à la hauteur des hautes eaux. De plus, la partie supérieure du ponceau se devrait d'être stabilisée grâce à un enrochement ou par une végétation herbacée dense. Un espace acceptable de 15 à 20 cm, libre de tout matériel, devrait être retrouvé sur cette partie du ponceau.

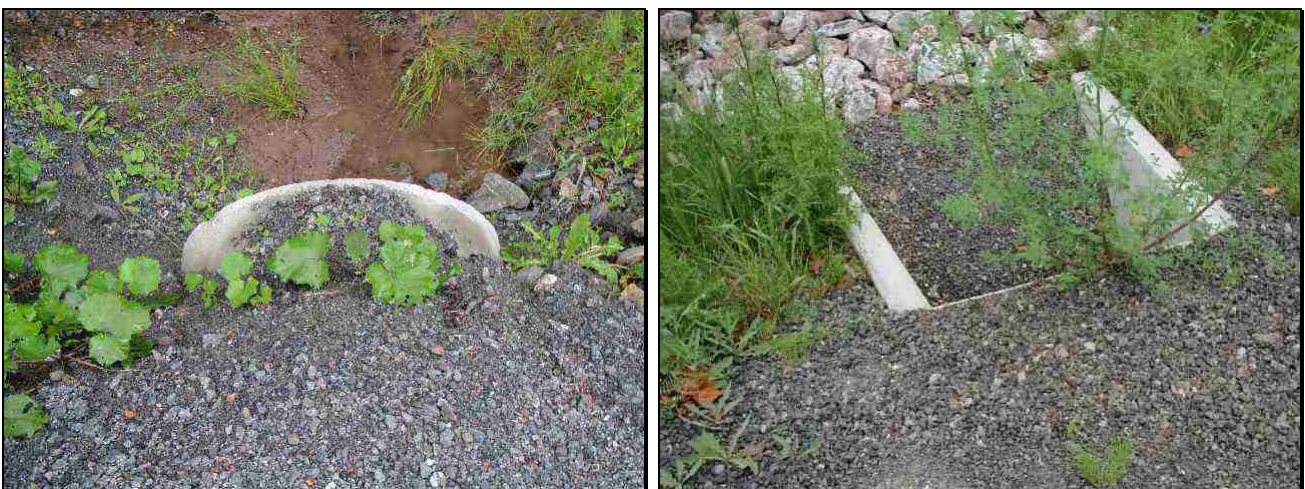
Figure 22: Gravier de recharge de l'accotement tombant dans le ponceau; Stations 34b et 53

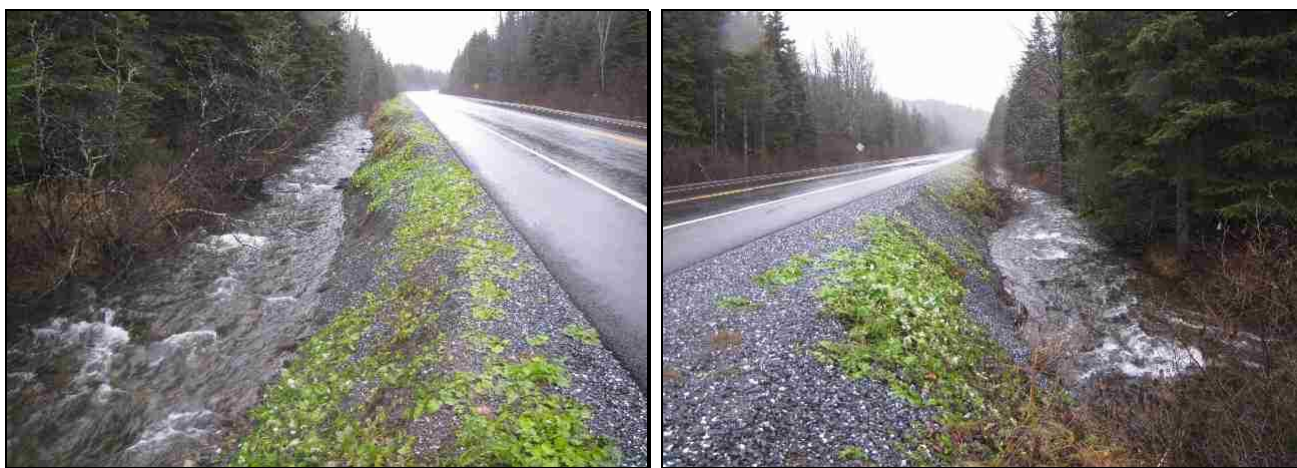
Fait à noter: l'opération de gravelage et d'asphaltage du chemin adjacent au ruisseau Berry Nord réalisée en 2010, soit située au km 74 de la route 299, a occasionné le déboulement d'une très grande quantité de gravier dans le cours d'eau. En effet, les pentes de remblais de la route à cet endroit sont extrêmement abruptes et instables et s'affaissent continuellement (figure 23). Comme le ruisseau Berry Nord est un habitat faunique qui se déverse dans la rivière Cascapédia, les répercussions se font sentir jusqu'au tronç principal de cette dernière. À combien de tonnes peut-on évaluer la quantité de gravier de recharge qui se retrouve dans ce cours d'eau depuis plusieurs années?

Figure 23: Opération de gravelage du ruisseau Berry Nord

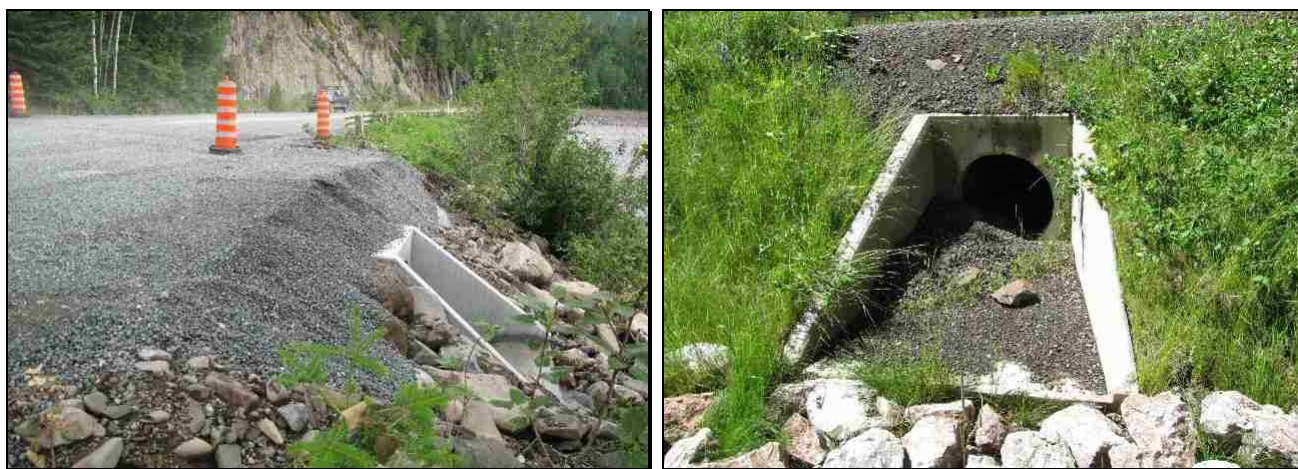
Il faut ajouter qu'un élargissement de la largeur de l'accotement de la route adjacente aux ponceaux fut remarqué, et ce, de façon généralisée à l'intérieur des travaux effectués par le MTO, qu'ils soient récents ou datant de plusieurs années (figure 24). En effet, l'accotement s'élargit considérablement au-dessus

Figure 24: L'élargissement de l'accotement au-dessus du ponceau : un phénomène répandu dans tout le réseau; Stations 101 et 25

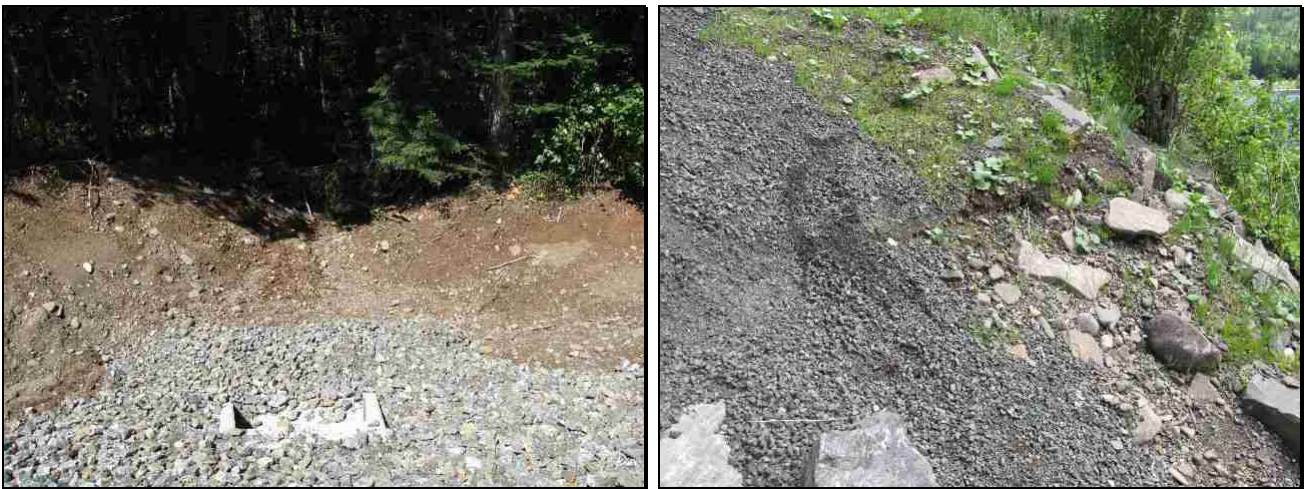
Les résultats des évaluations démontrent également une problématique de taille observée sur le terrain, soit une non-conformité des pentes des déblais et remblais situés dans la zone de 20 m des cours d'eau (voir RNI, articles 17, 18 et 25). Celle-ci est illustrée par des pentes abruptes, un enrochement inadéquat ou absence de végétation, souvent représentée par des sols mis à nus (figure 25). En somme, cette situation fut observée à 11 reprises à la sortie des ponceaux, en plus des 17 occurrences retrouvées à l'entrée des ponceaux.

Figure 25: Pentes inadéquates des déblais et remblais des zones situées à moins de 20 m des cours d'eau; Stations 21 et 30

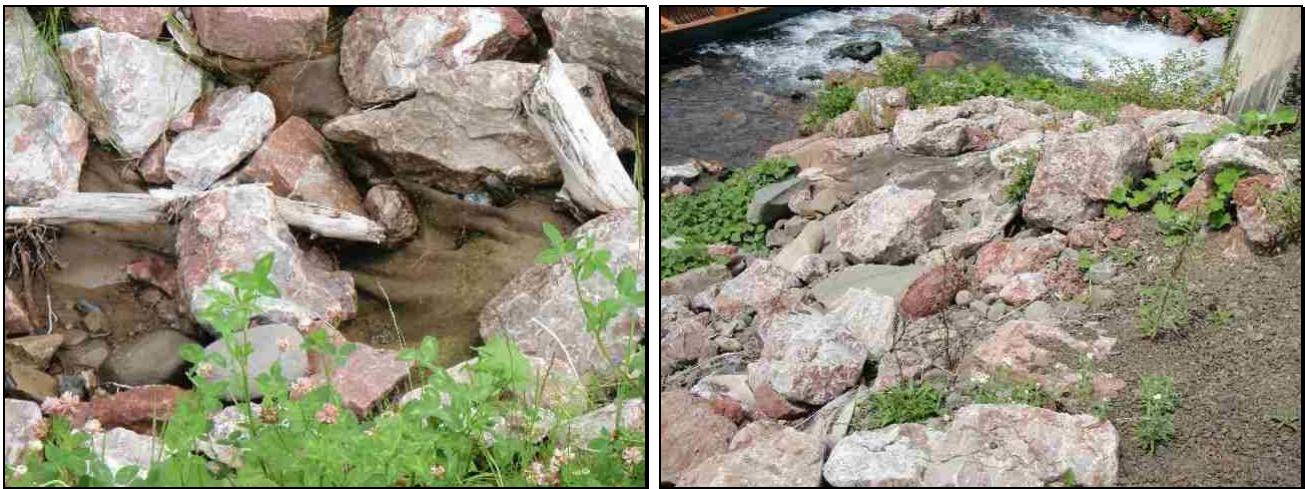
Lors des visites sur le terrain, 10 emplacements de ponceau affichèrent une disposition inadéquate des fibres de géotextile. Dans la totalité des cas, le géotextile était exposé et dénudé de roches. La figure 26

Figure 26: Géotextile exposé et instable; Stations 35 et 117

offre un exemple de la problématique. Cette situation peut s'expliquer par une insuffisance de l'épaisseur de l'enrochement appliqué lors de l'aménagement de la structure. Il se peut également que la cause de ce problème soit la dimension des pierres, qui étaient trop petites, et auraient été emportées par la rivière lors de la crue. La clef d'encrage de stabilisation fut peut-être omise ou réalisée de façon inadéquate. À la station 117, le géotextile fut aperçu, flottant dans le courant de la rivière à la sortie du ponceau. De telles pratiques viennent à l'encontre de l'article 25 du RNI. Afin de rectifier la situation, il faudrait peut-être recommencer les stabilisations selon les règles de l'art.

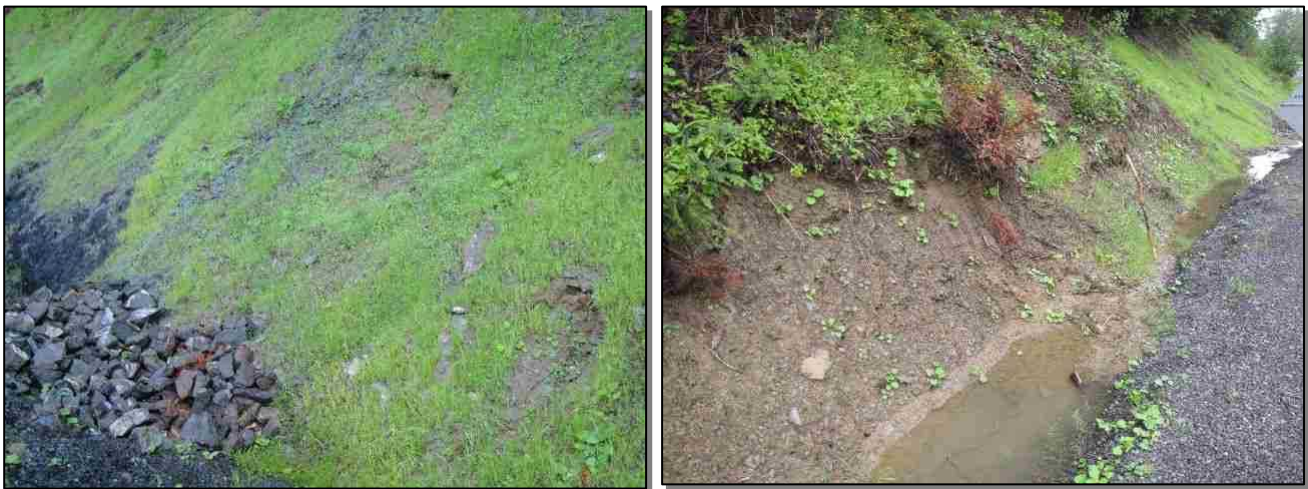
Un total de 8 ponceaux, dont la construction fut estimée à 2009 et présentant des pentes trop fortes, démontrèrent un hydro-ensemencement déficient et inefficace (figures 27 et 28). Il serait nécessaire, dans de tels cas, de commencer en stabilisant les pentes abruptes par la pose de géotextile et l'enrochement jusqu'à la limite du haut du talus décapé (voir RNI, articles 17, 18 et 25). L'hydro-ensemencement, lorsqu'accompli dans des pentes à angle élevé, présente souvent une efficacité moindre et non permanente. Les semences, instables et fragiles, se voient emportées par les eaux de ruissellement aux premiers épisodes de pluie. Le décrochage des pentes du talus, observé à plusieurs endroits, occasionne de la sédimentation constante.

Figure 27: Hydro-ensemencement réalisé en 2009, une technique aux résultats mitigés; Station 14

La technique d'ensemencement par graine (mélange B et avoine) et tapis de foin est de loin supérieure et a fait ses preuves maintes fois en milieu forestier. Le tapis de foin stabilise le sol immédiatement, évite l'érosion du matériel friable en épisode de pluie, protège le sol des gels, conserve l'humidité plus longtemps et crée un compost. Ainsi, la protection, la germination et la croissance des graines est assurée. Cette méthode fut suggérée au MTQ, en substitution à l'hydro-ensemencement. Des alternatives lui furent également proposées: les travailleurs autochtones de la Société Cascapédia inc. pourraient participer à la santé globale de la rivière en s'assurant d'ensemencer immédiatement après les travaux d'aménagement, de façon à induire une stabilisation stable et efficace.

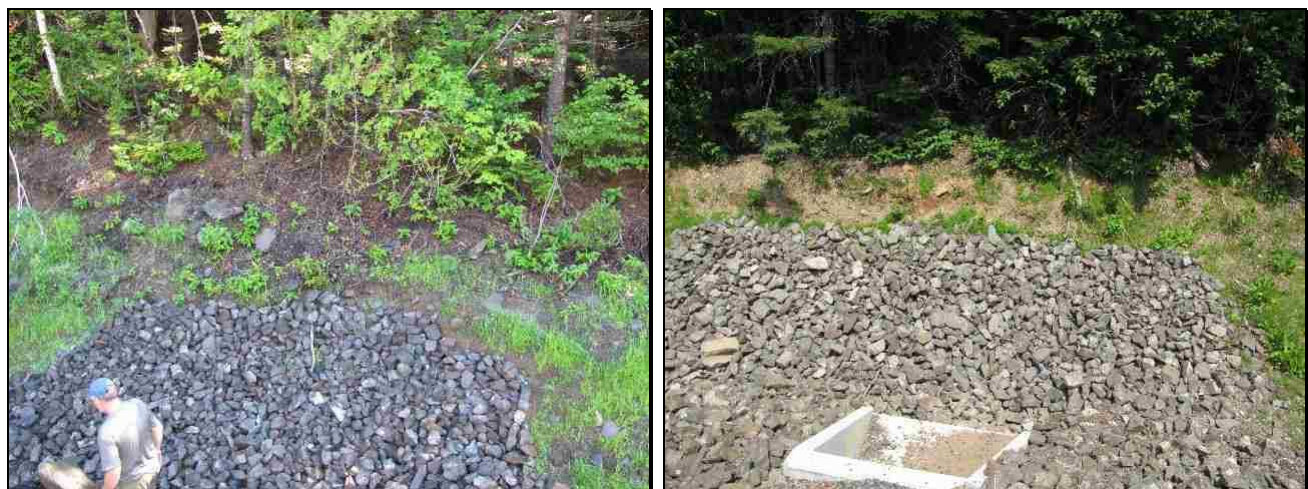
Figure 28: Exemples supplémentaires d'hydro-ensemencement réalisés en 2009; Stations 23 et 88

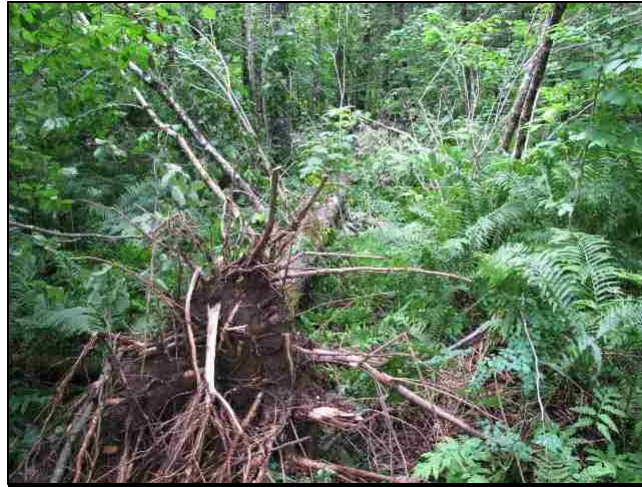
Figure 29: Arbres déracinés et abandonnés dans une plaine inondable; Station 100

problématique sont la récupération des débris abandonnés ainsi qu'une réalisation ultérieure des travaux d'aménagements de ponceau de façon *consciente* et *éclairée*.

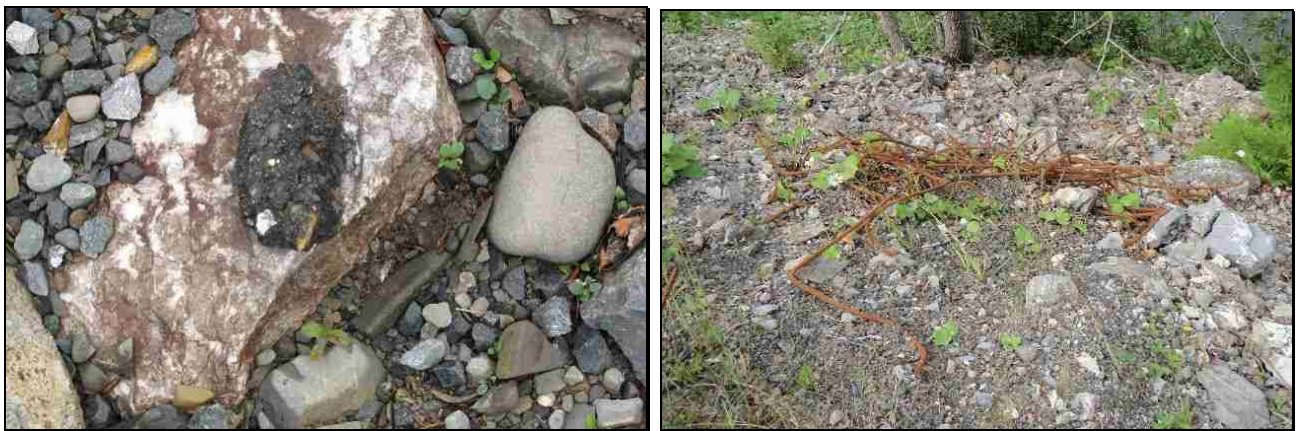
La découverte d'objets polluants abandonnés dans la zone routière adjacente à la rivière Cascapédia fut importante. Ces débris ont tous un rôle non négligeable dans la pollution et la contamination de l'eau de la rivière et des êtres qui s'y abritent. Des morceaux de béton mesurant parfois jusqu'à 1 m², des masses d'asphalte, des barres d'armature en métal d'un ponceau ayant été démoli ainsi que des blocs de bois traités au créosote provenant probablement d'anciens garde-fous furent rencontrés dans les remblais ainsi que dans la rivière (figures 30 et 31). Il semblerait que les résidus d'asphaltes de la station 94,

Figure 30: Masses d'asphalte de 8 à 30 cm et barres d'armature de ponceau abandonnés; Stations 94 et 62

variant de 8 à 30 cm, aient servis à réaliser l'enrochement du ponceau à la sortie (figure 30). La figure 32 présente également des déchets aperçus le long du système routier de la 299. En fait, un pneu de machinerie lourde fut découvert dans une plaine inondable en plus d'un demi-essieu de voiture dans les fossés.

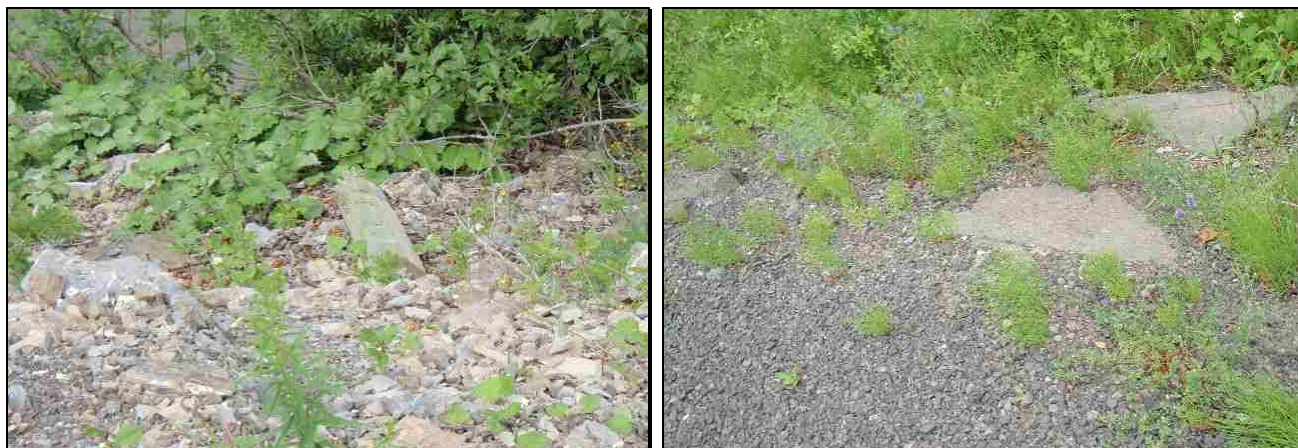
Figure 31: Morceau de bois créosoté provenant d'anciens garde-fous et blocs de béton; Stations 62 et 58
