**ÉVALUATION DES TRAVAUX D'AMÉNAGEMENTS DE LA ROUTE 299
ET DE LEURS IMPACTS SUR LA RIVIÈRE CASCAPÉDIA**

**Réalisé par
Robert Torresan, technicien forestier consultant**

**À la demande de Marc Gauthier, directeur de
la Société Cascapédia inc.**

Novembre 2010

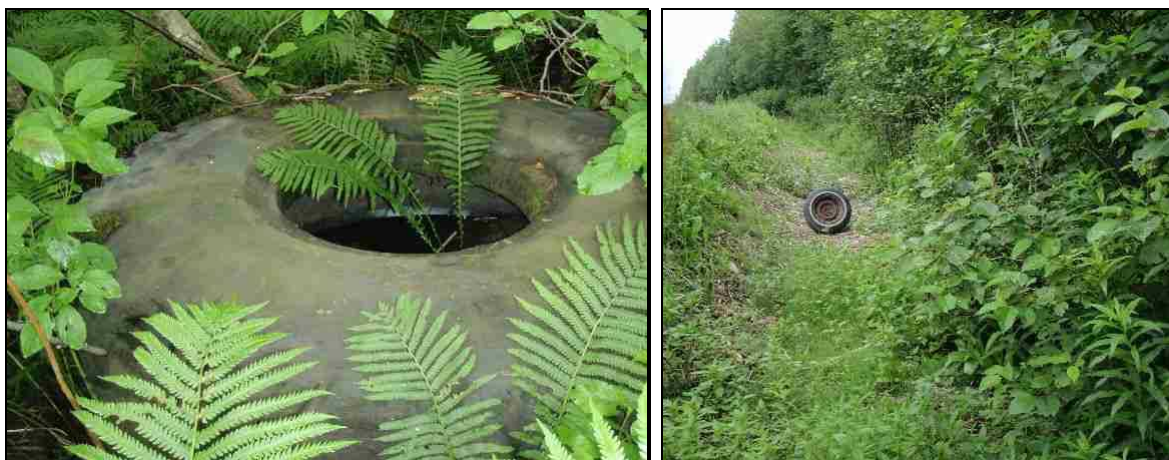
variant de 8 à 30 cm, aient servis à réaliser l'enrochement du ponceau à la sortie (figure 30). La figure 32 présente également des déchets aperçus le long du système routier de la 299. En fait, un pneu de machinerie lourde fut découvert dans une plaine inondable en plus d'un demi-essieu de voiture dans les fossés.

Figure 32: Débris de motorisés retrouvés sur le sol; Stations 36 et 73

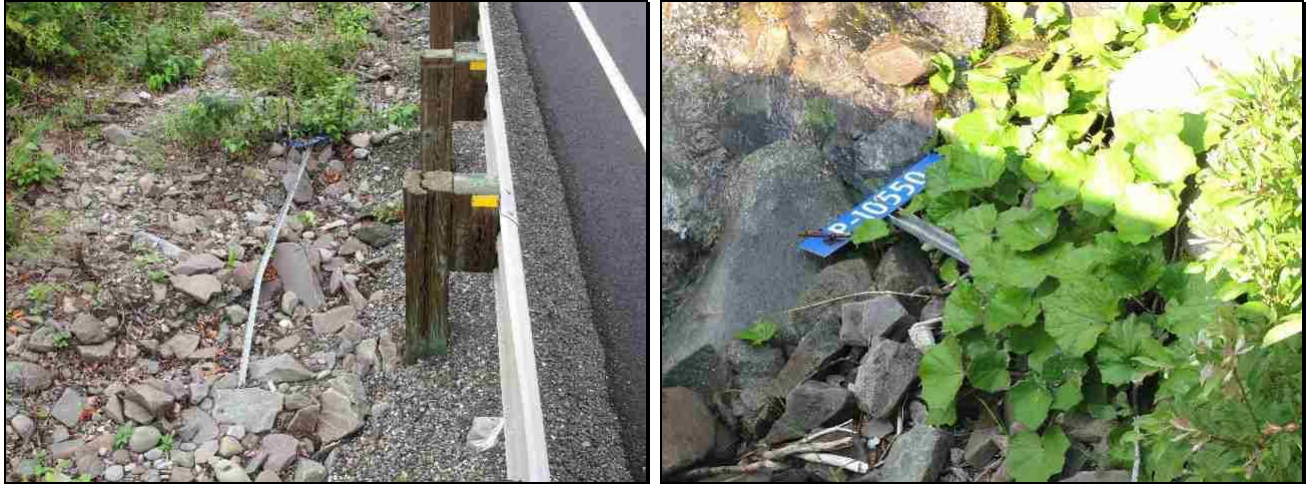
La Figure 33 démontre des panneaux de numérotation des ponts appartenant au MTQ qui furent laissés dans le remblai de la sortie des ponceaux. Ces affiches sont susceptibles d'être emportées par la crue des eaux et de se retrouver dans la rivière. Il est fortement recommandé de récupérer des objets et de les disposer dans un endroit adéquat tel une zone d'enfouissement sanitaire.

Figure 33: Panneaux de signalisation abandonnés au sol; Stations 94 et 83

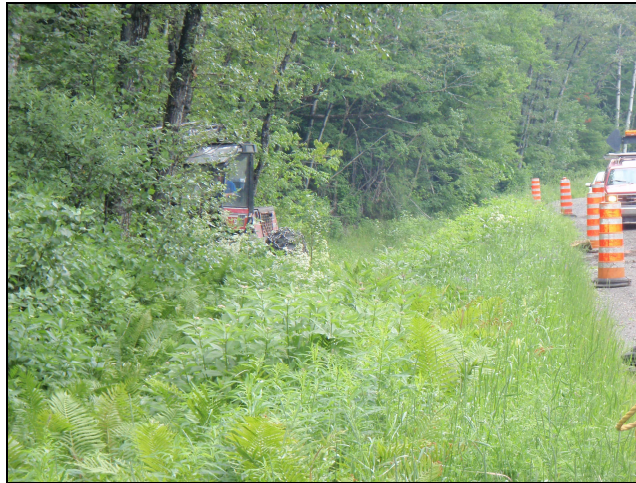
La machinerie est stationnée dans le ruisseau.

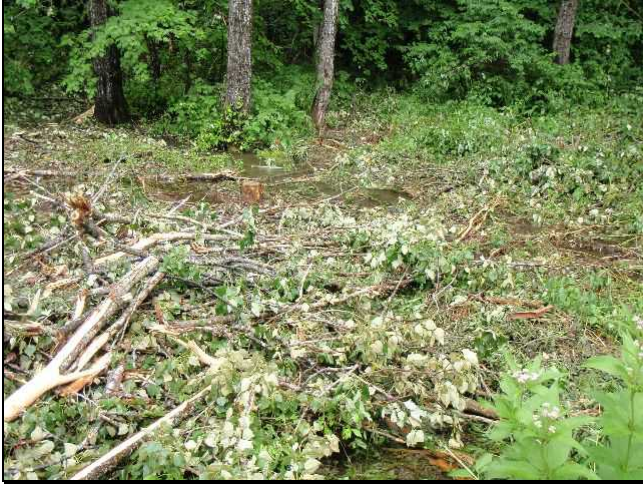
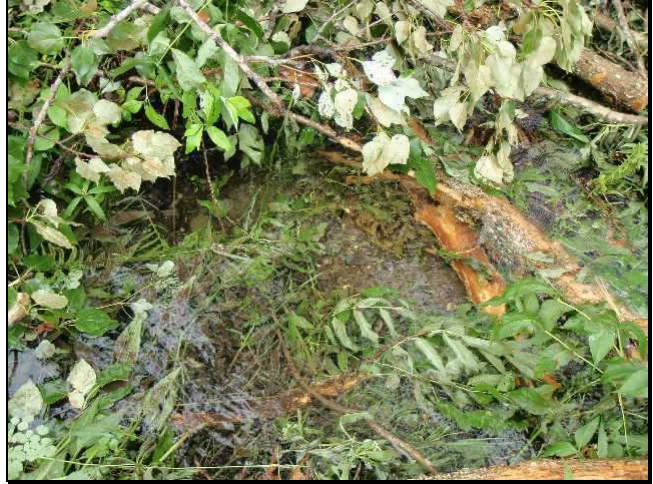
Déchets d'arbres se retrouvant dans le cours d'eau

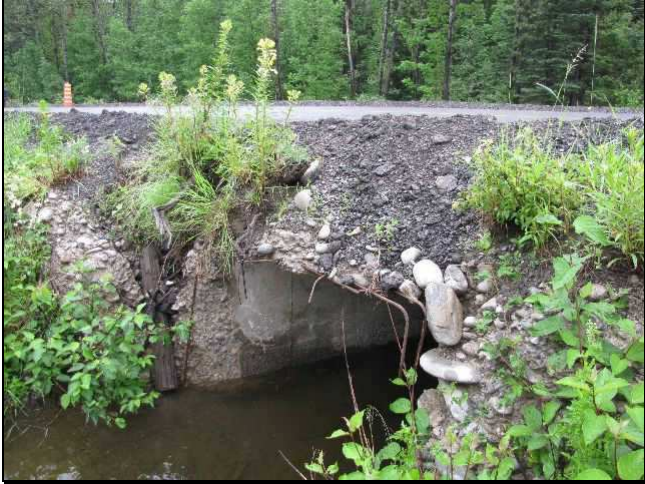
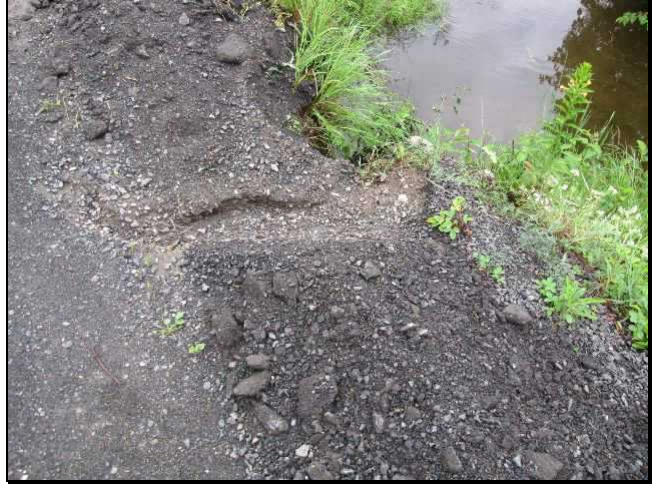
État du ponceau suivant l'opération de décapage en date du 13 juillet 2010; brèche de drainage

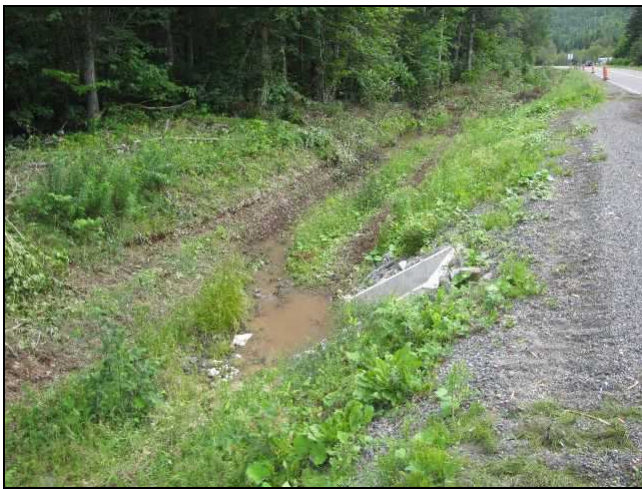
Traces de machinerie dans le cours d'eau

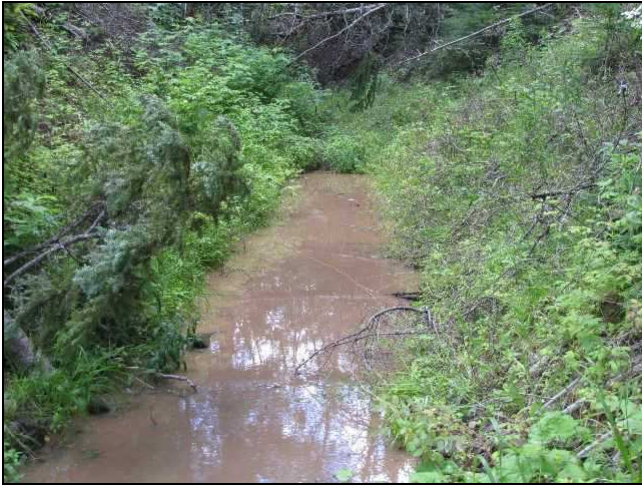
Eau vaseuse s'écoulant vers la rivière

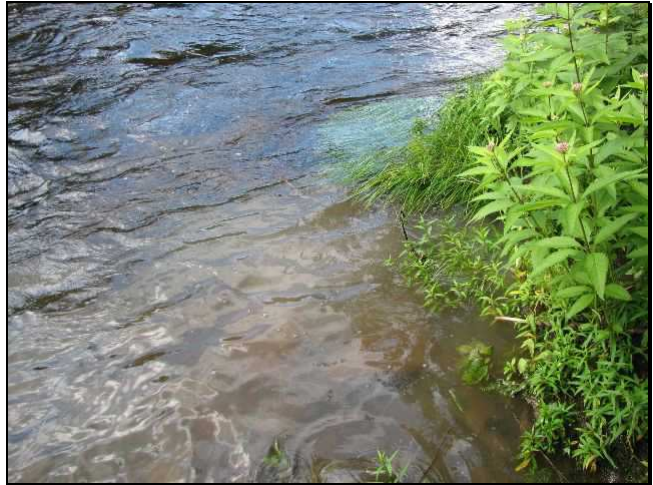
Eau vaseuse cheminant dans la rivière

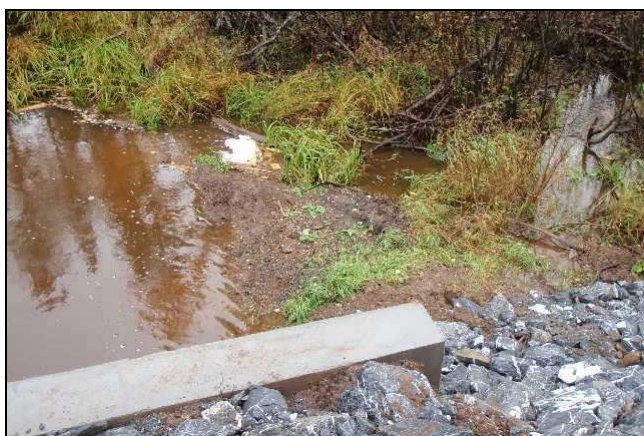
Sortie du ponceau non stabilisée

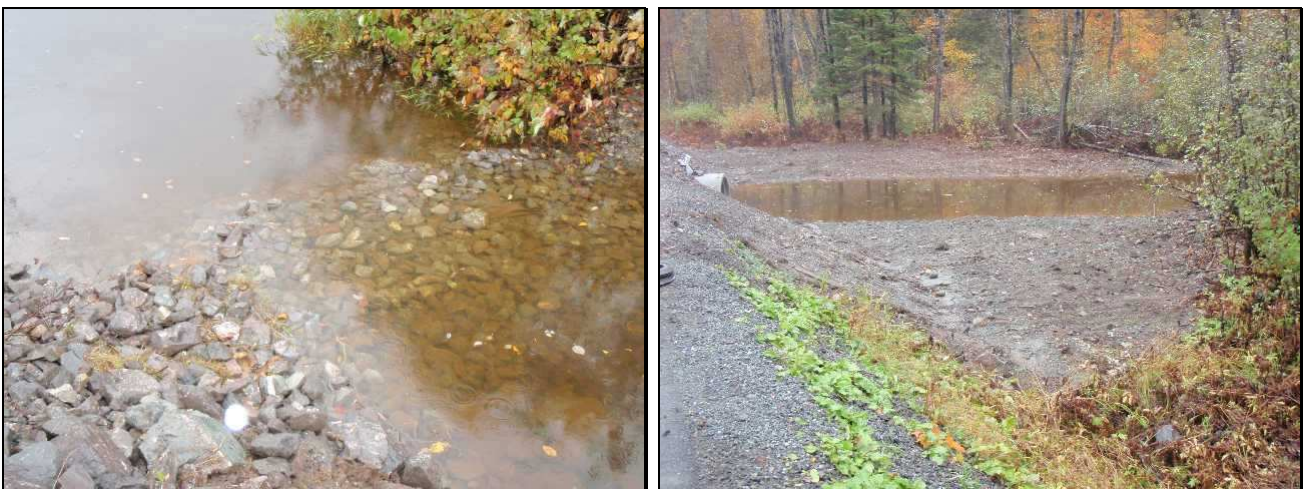
Station 67, km 19,6 : Entrée du ponceau stabilisée de façon inadéquate
