**ÉVALUATION DES TRAVAUX D'AMÉNAGEMENTS DE LA ROUTE 299
ET DE LEURS IMPACTS SUR LA RIVIÈRE CASCAPÉDIA**

**Réalisé par
Robert Torresan, technicien forestier consultant**

**À la demande de Marc Gauthier, directeur de
la Société Cascapédia inc.**

Novembre 2010

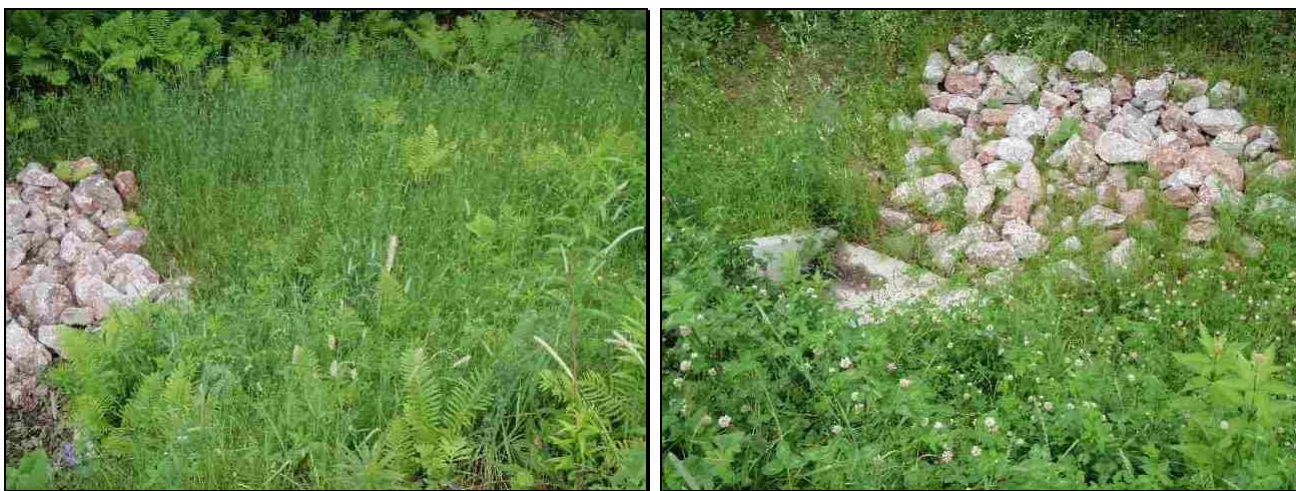
La solution proposée pour chacun des problèmes de stabilisation est identique à celle expliquée précédemment lors de la discussion sur l'encochement. La figure 13 montre des pratiques d'aménagements réalisées avec succès, démontrant une stabilisation végétale ainsi qu'un encochement réussi.

Figure 13: Stabilisations exemplaires à la sortie du ponceau; Station 53 et 36

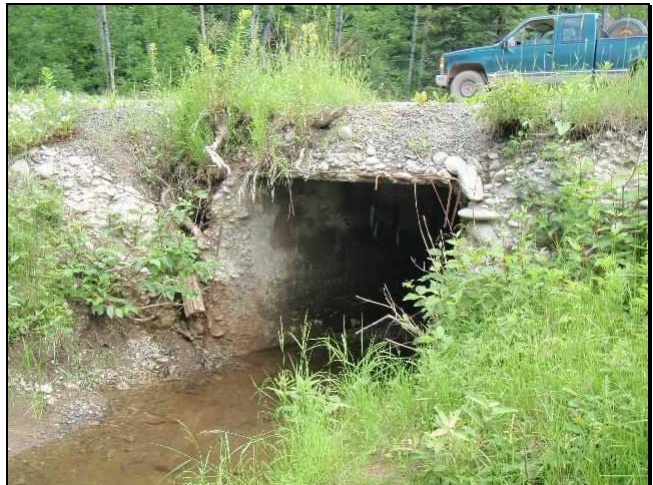
Une seconde plainte a été réalisée ce jour-là concernant le rejet de gravier de l'accotement du chemin dans un habitat du poisson au km 19.6 (N 48° 20,603', W 065° 59,133'). Lors de la première visite de la station 67, le ponceau en béton présentait des signes de détérioration avancée et une importante brèche d'affaissement dans le coin nord du côté de la rivière. Ce ponceau est connecté à un cours d'eau permanent où une quantité abondante d'alevins et d'épinoches fut observée. Quelques jours plus tard, une opération de décapage de vieil asphalte, dans le but de le remplacer par une nouvelle couche, a commencé. Une partie des résidus fut chargée dans un camion tandis que le reste fut envoyé sur l'accotement par un balai mécanique. La niveleuse créa une entaille de drainage dans la brèche du ponceau déjà existante afin que l'eau de pluie puisse s'écouler à cet endroit. Elle envoya, par le fait même, une quantité équivalente à 5 gallons de vieil asphalte directement dans le cours d'eau.

État du ponceau lors de l'évaluation initiale du 9 juillet 2010

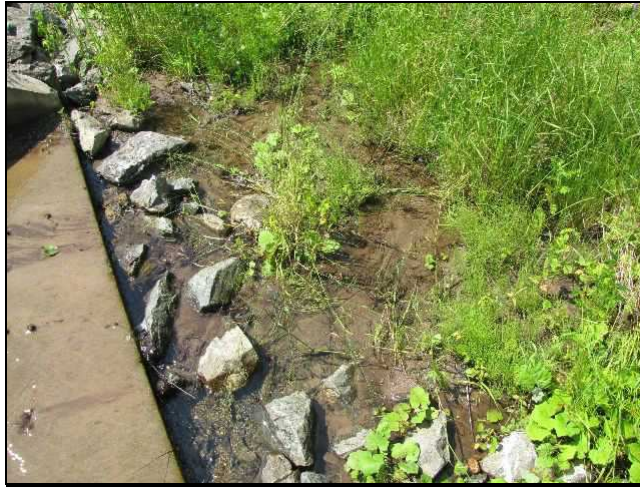
Le 12 juillet 2010, nous avons procédé à l'évaluation de cet emplacement de ponceau dans le cadre de nos travaux. À ce moment-là, il n'y avait pas de traces de machinerie ni présence de cette dernière.

Entrée du ponceau, le 12 juillet 2010

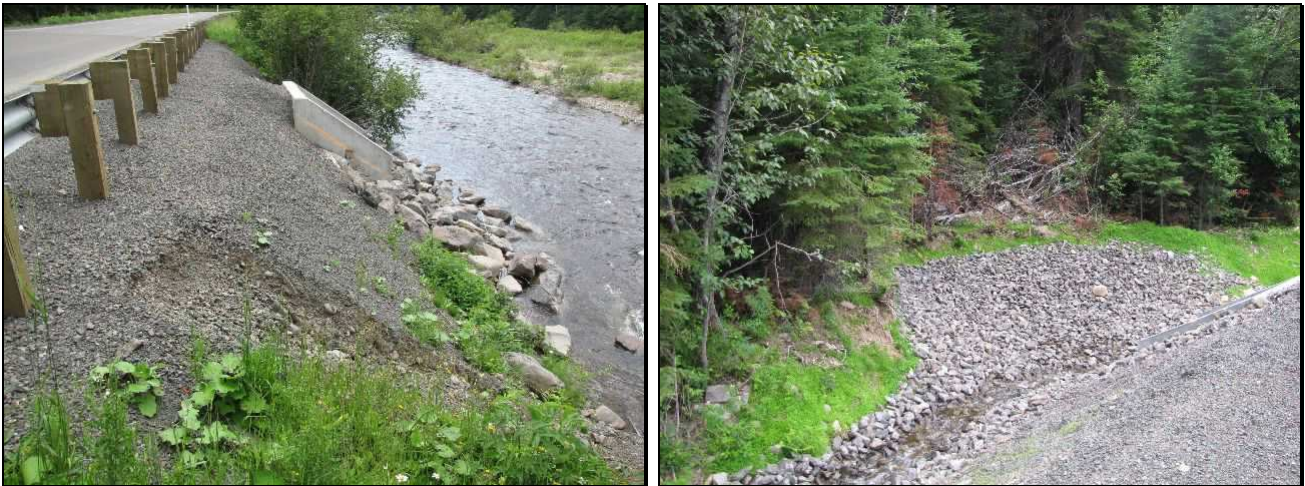
Station 90, km 55,6

Le but de la visite était de visiter les travaux effectués par le MTQ sur la route 299. Le premier point de visite était la station 90 (km 55.6) où nous avons tous constaté que les pentes des déblais étaient trop raides et inadéquatement stabilisées, le gravier de recharge de l'accotement s'érodait dans le cours d'eau et l'empierrement était trop petit. Des déchets d'arbres ont été abandonnés sur le dessus de la conception de l'ouvrage. L'empierrement de la sortie du ponceau est insuffisant et l'eau de ruissellement a créé des rigoles dans le gravier sur l'accotement et la pente du côté de la rivière. Le gravier de recharge de l'accotement recouvrait en partie l'empierrement de la sortie du ponceau. La stabilisation des 20 m de chaque côté du ponceau n'était pas respectée.

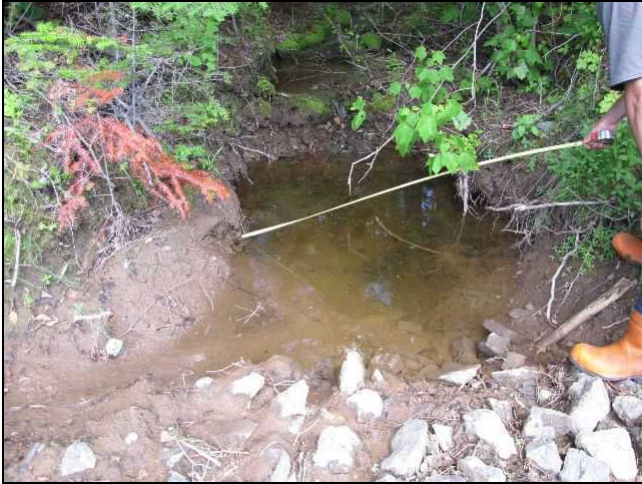
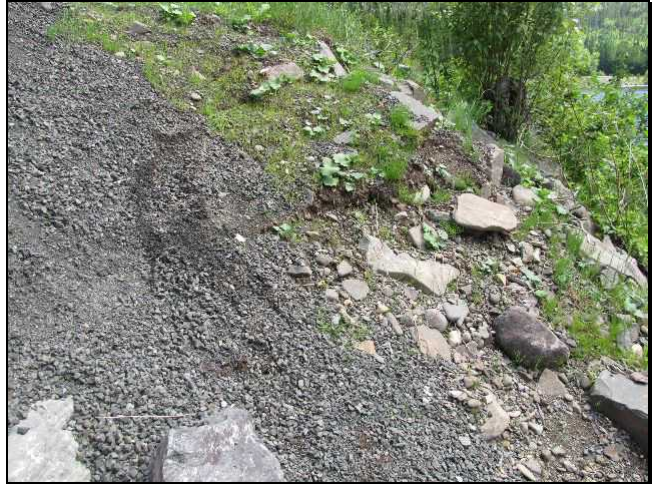
Nous sommes ensuite arrêtés à la station 30 (km 53.0). Des traces de creusage à la pelle mécanique à l'entrée du ponceau, soit dans le lit du cours d'eau, étaient visibles à environ 5 m de celui-ci. Cette partie n'a pas été stabilisée et s'érode constamment. De plus, tous étaient d'accord pour dire que le ponceau était trop court à la sortie. L'empierrement était largement déficient et le gravier de recharge de l'accotement beaucoup trop abondant. Il recouvrait une partie de l'empierrement et s'érodait directement dans la rivière. Par conséquent, l'érosion des berges autour de la sortie du ponceau en période de crue est accélérée par le fait que celui-ci est trop court.

Station 30, km 53,0; Entrée du ponceau

Sortie du ponceau

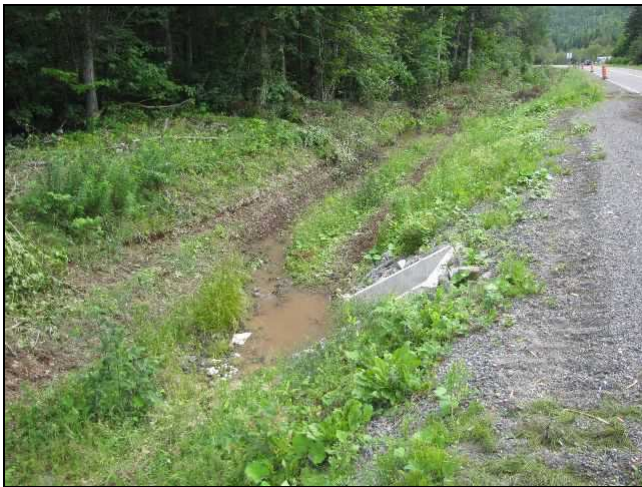
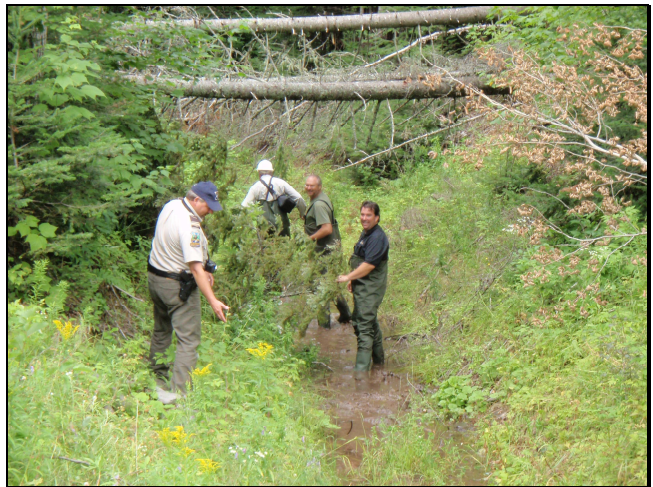
Le prochain point de visite était la station 80 au km 50,7, tout près de la fosse Square Forks. Il s'agit du lieu où une plainte formelle a été déposée en date du 19 août 2010, soit concernant le passage de la machinerie forestière dans le cours d'eau. Tous ont marché jusqu'à la rivière pour constater le déversement de sédiments.

Visite du groupe à la station 80, km 50,7

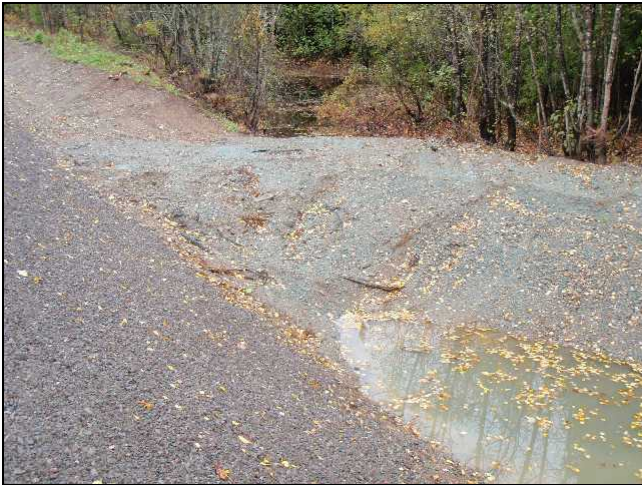
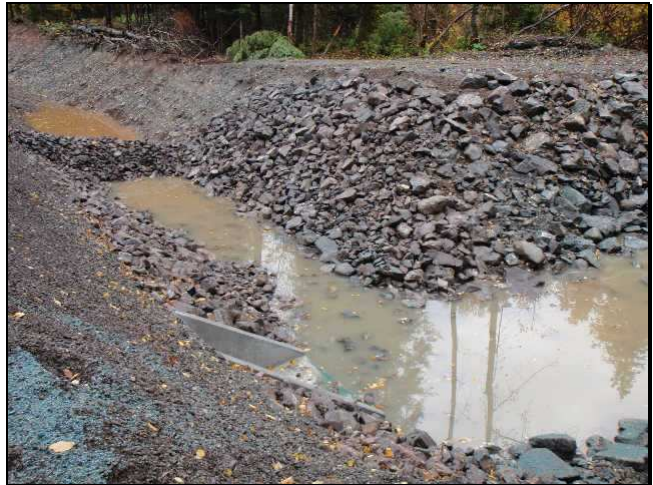
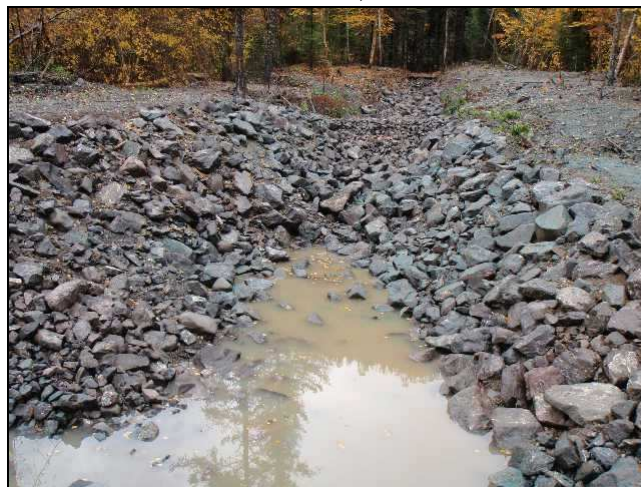
Km 44,5

Ces images montrent l'impact des fossés creusés de façon trop profonde (1,5 à 2 m), atteignant le niveau de la nappe phréatique en période de pluie. Ainsi, lors des périodes pluviales, le débordement de la nappe phréatique entraîne une descente des sédiments vers le point le plus bas, soit la rivière. À cet endroit, auparavant, on ne retrouvait pas de traces d'eau dans l'emplacement du ponceau.

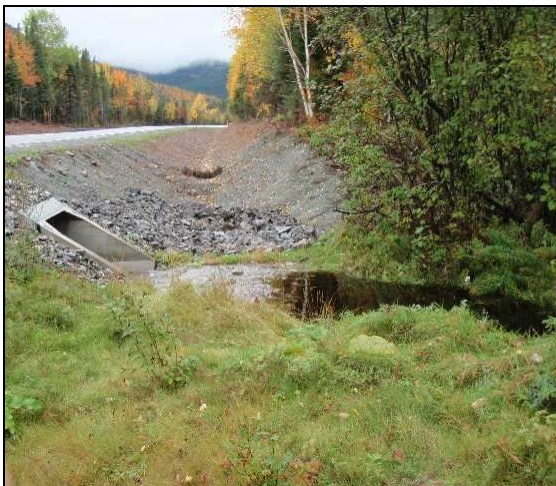
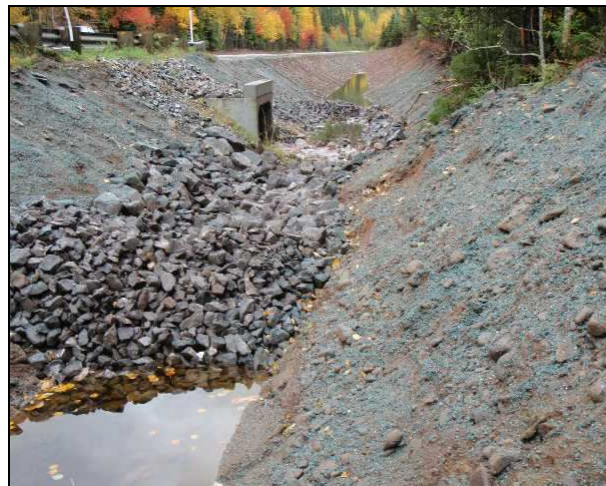
Les fossés de la station 119 (km 49,8) furent creusés à un niveau inférieur de 1 m plus bas que le lit normal du cours d'eau, ce qui a pour effet, en période de crue, qu'une partie du ruisseau se déverse dans les fossés et ne reprendront jamais le chemin de la rivière (inacceptable).

Entrée du ponceau de la station 119; km 49,8

Sortie du ponceau de la station 119

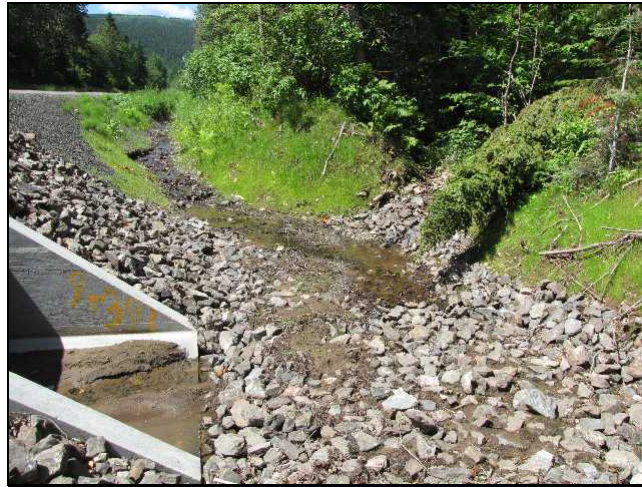
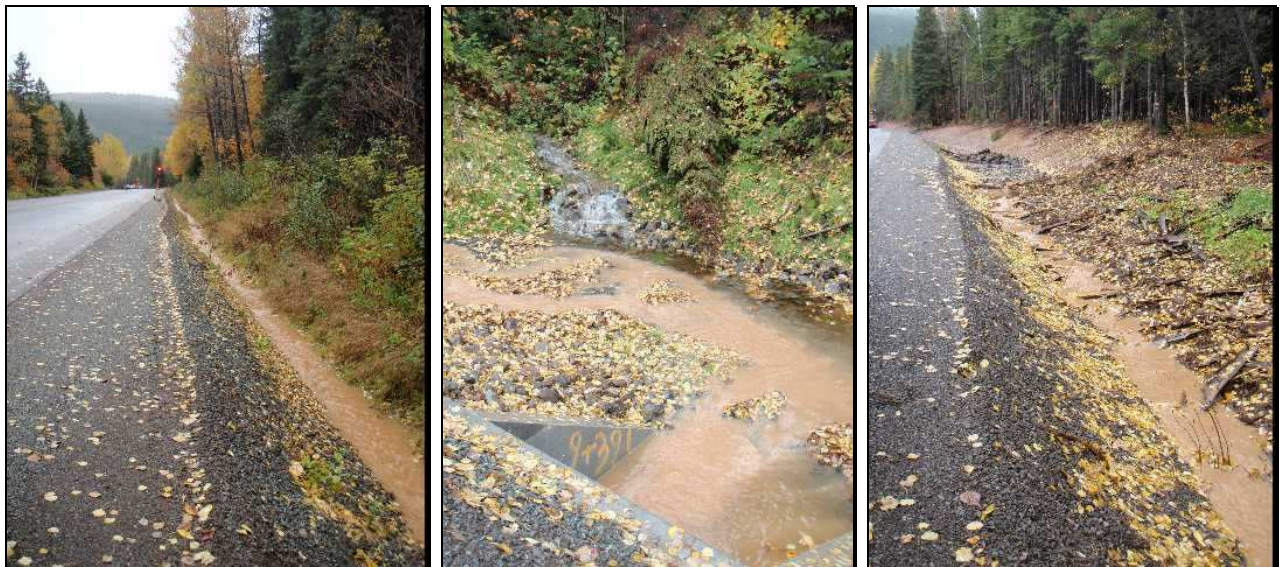
Lors de la première visite de la station 32 (km 54,2) effectuée en juillet 2010, le cours d'eau permanent émanant du fossé coulait de façon limpide. Lorsque les fossés furent décapés et non stabilisés au niveau de la station 67 située en aval, soit à environ 500 m plus haut, il y eut création de sédimentation en période de pluie. En fait, la source d'eau, qui devait se jeter à la station 87, continuait sa course jusqu'à la station 32, entraînant avec elle une eau sédimentée.

Station 32 : Photographie prise le 6 juillet 2010

Station 32, km 54,2 : Photographies prises le 1^{er} octobre 2010; travaux en cours

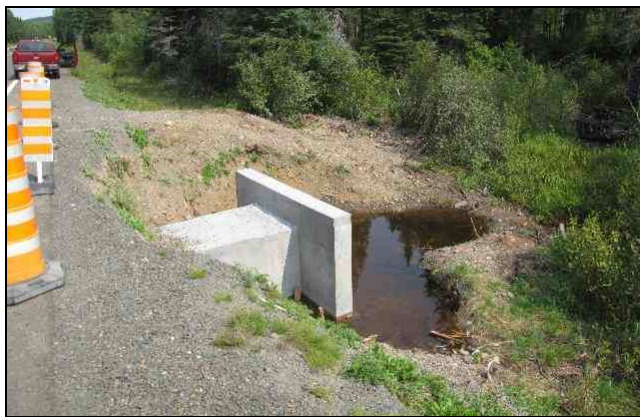
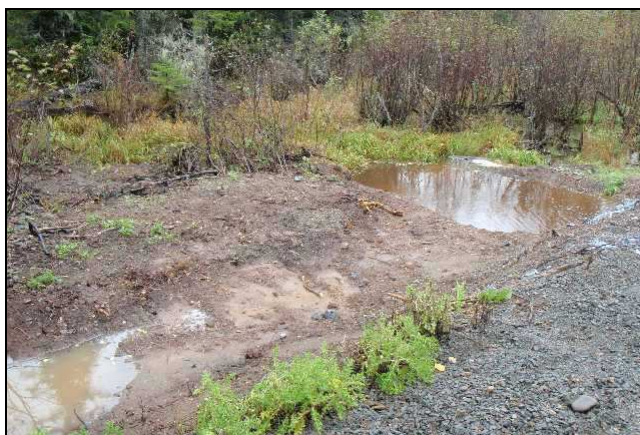
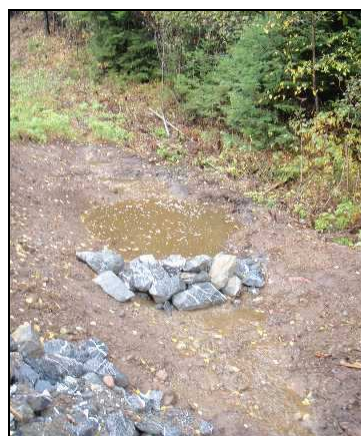
Au cours de la visite du ponceau situé au km 67,5 en juillet 2010, la végétation était présente de chacun des côtés du ponceau. En octobre, les fossés avaient été restructurés avec un décapage de la végétation établie, et ce, dans la bande de protection de 20 m mentionnée par le RNI. Les fossés furent laissés tels quels sans mesure de stabilisation (ensemencement efficace ou d'enrochement avec géotextile). Une plainte fut effectuée à cet endroit (habitat faunique).

Km 67,5: allongement des extrémités du ponceau, juillet 2010

Km 67,5: Reconstruction de la canalisation des fossés, 1^{er} octobre 2010

Entrée du ponceau non stabilisée

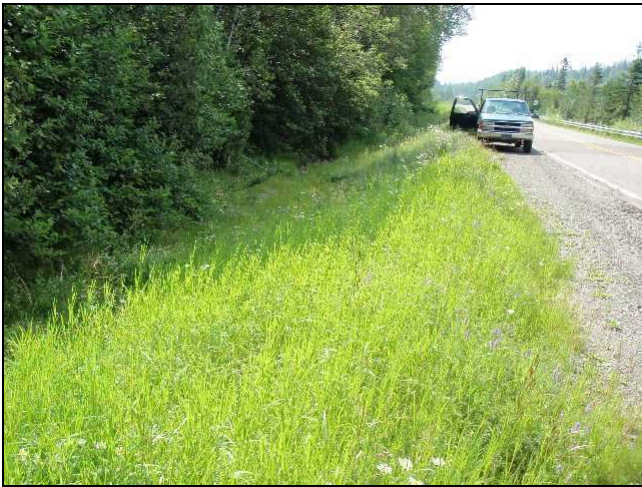
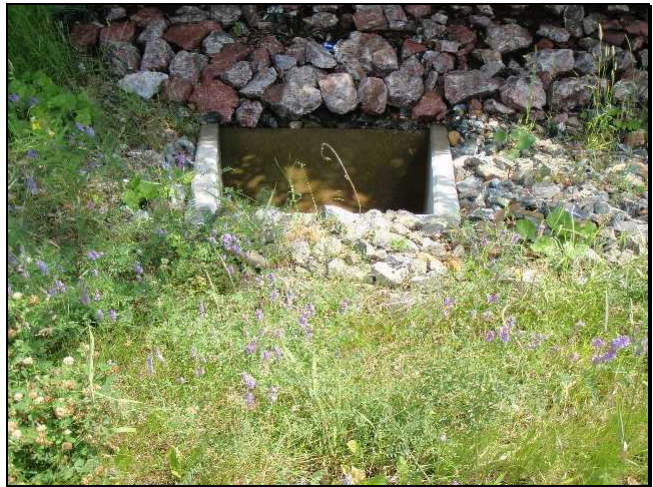
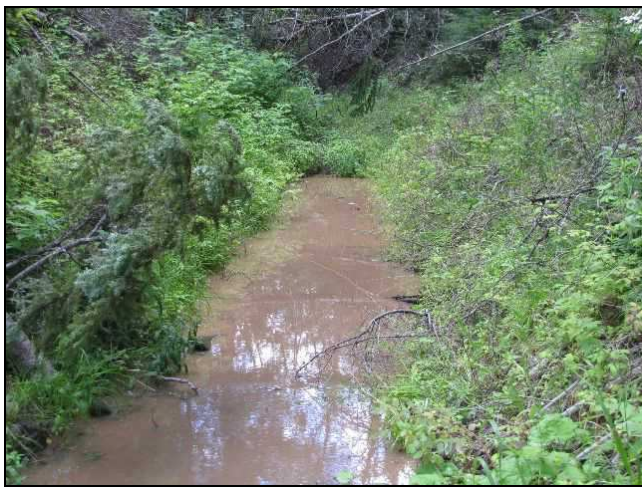
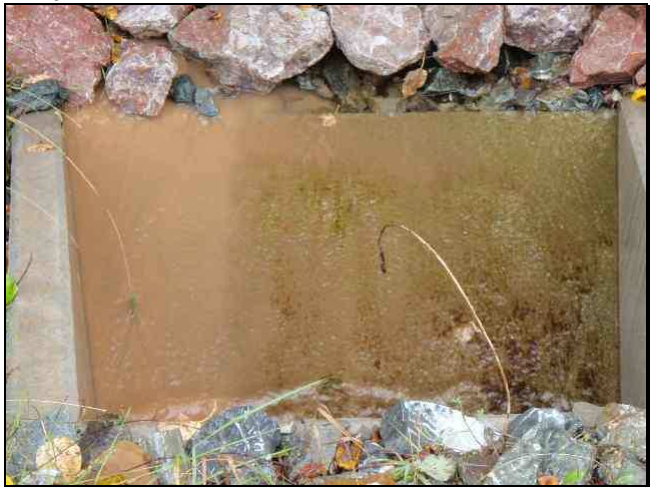
Station 79, km 50,4; juillet 2010

Lors de la visite du 29 septembre 2010 avec les membres du MTQ, nous leur avons fait remarqué qu'ils avaient creusés un canal d'une longueur approximative de 500 m et étaient allés chercher la source d'eau permanente qui coulait normalement au niveau de la station 80. C'est pourquoi nous retrouvons de l'eau boueuse, qui auparavant était de l'eau propre qui coulait à l'emplacement de son ponceau original. Nous leur avons demandé de remédier à cette situation. Dans la dernière photographie du coin inférieur à droite, on peut apercevoir que le tiers de la surface de l'entrée du ponceau coule de façon boueuse (eau provenant du fossé) et que le deux tiers coule de façon limpide (en provenance d'une source émanant de la forêt, bien stabilisée).

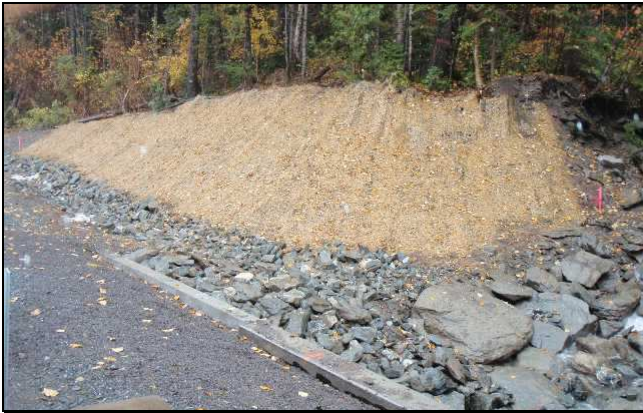
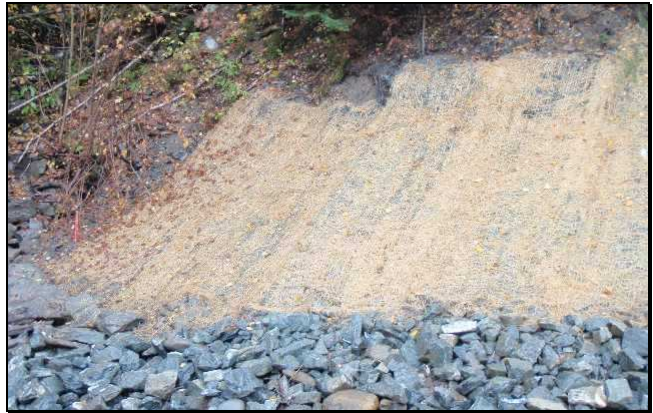
Ponceau Morency, km 27,5; 1^{er} octobre 2010

Des pentes abruptes et un manque d'encrochement de chaque côté du cours d'eau fut remarqué au niveau du ponceau Morency en octobre 2010. L'empierrement aurait dû être réalisé de façon plus élevée, soit dans la zone où les pentes, trop fortes, furent recouvertes de paillis.

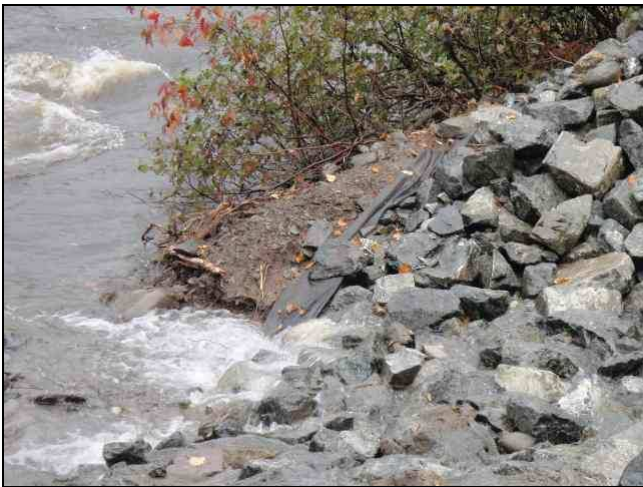
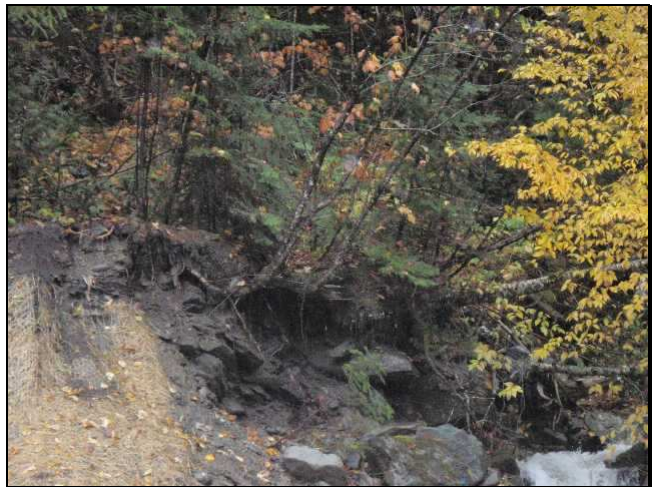
Ponceau Morency, km 27,5; 1^{er} octobre 2010

Le géotextile de l'emplacement du ponceau Morency aurait dû être caché complètement. Un creusage excessif fut effectué le long du cours d'eau, ce qui occasionnera le ravinement de la pente du talus de façon continuelle. Cette partie devra être stabilisée de nouveau avec géotextile et empierrement selon les règles de l'art.

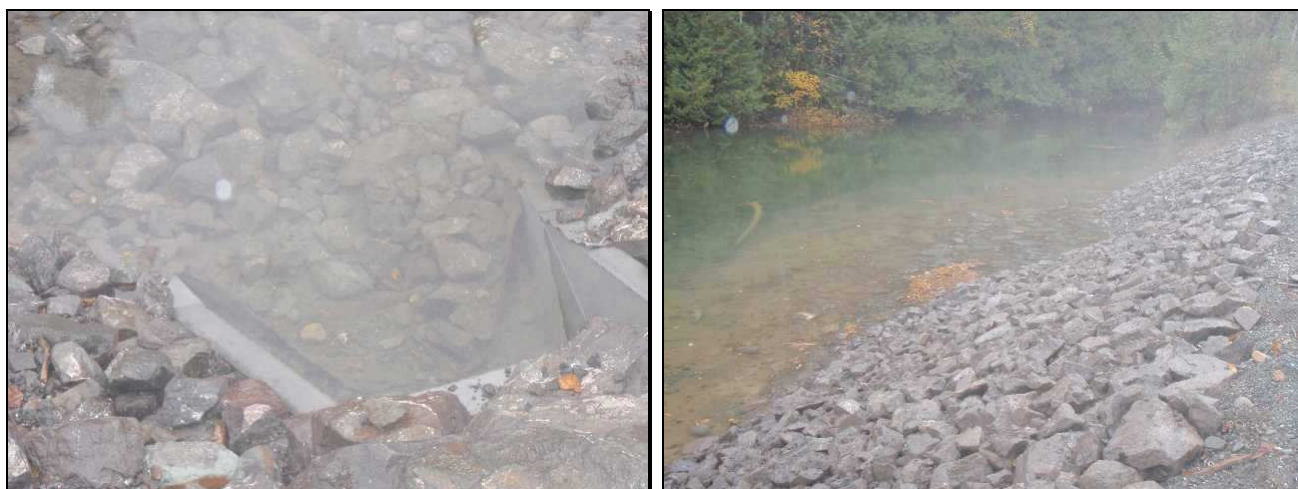
Km 18,7 : Entrée du ponceau

L'entrée du ponceau du km 19,6 montre du géotextile à semi-découvert (photographie de gauche). La pose de géotextile n'était pas appropriée à cet endroit car le fond était fait de béton. De plus, l'enrochement était de trop petite dimension, ce qui engendra le départ des roches et la mise à nue du géotextile. Sur la photographie de droite, il est possible de voir une partie d'eau claire et une partie d'eau boueuse à l'entrée du ponceau. En fait, le MTQ a réalisé un barrage avec du matériel non approprié lors de la construction du ponceau et une bonne partie du matériel est resté en place, c'est-à-dire de la boue.

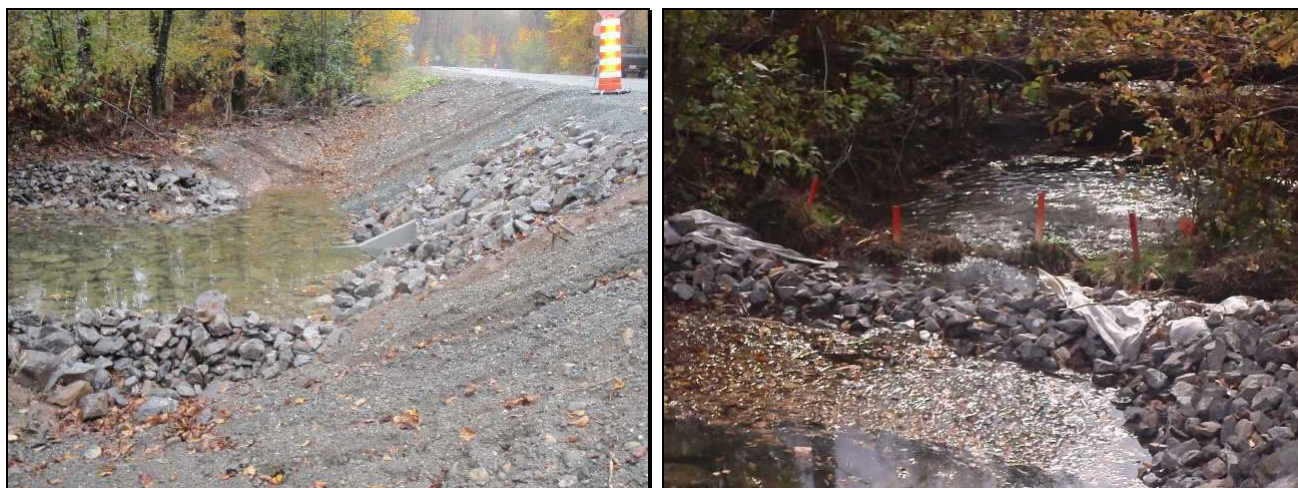
Des rigoles dans le remblai stabilisé par du gravier de recharge sont présentes à l'emplacement de la sortie du ponceau (photographie de gauche). Les fossés furent décapés de façon abusive dans les 20 m du cours d'eau et ne furent point stabilisés par la suite. Dans la photographie de droite, un barrage de balles de pailles avec géotextile et enrochement fut érigé à la sortie du cours d'eau permanent, ce qui obstrue le passage du poisson. On se demande pourquoi?

Km 18,7 : Ouvrage terminé à la sortie du ponceau selon le MTQ

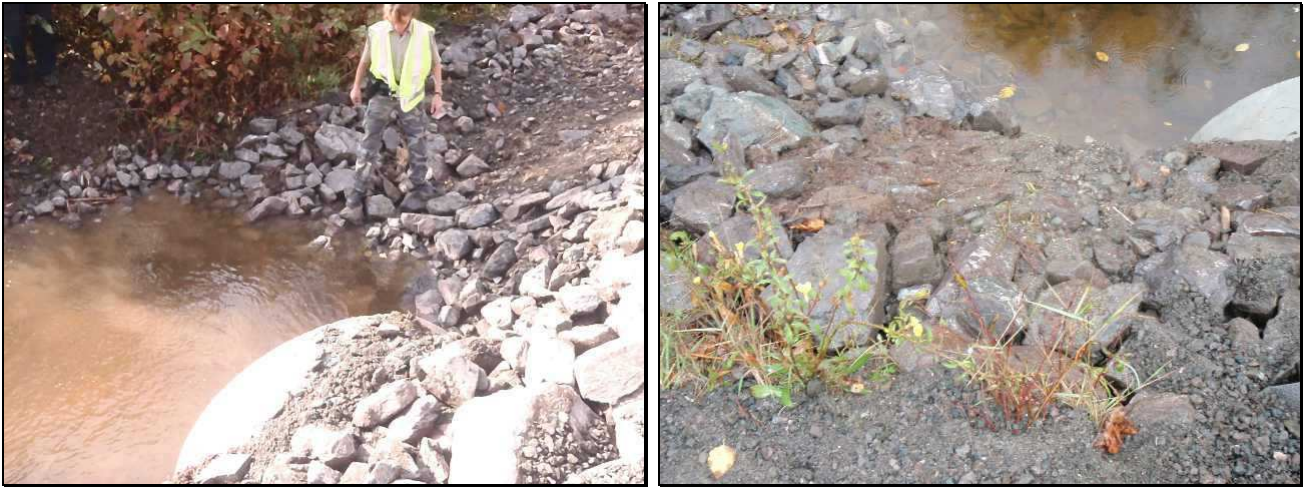
Un amas de gravier d'excavation non-stabilisé fut déposé dans la broussaille près de la rivière au niveau de la station 67 (coin supérieur gauche de la première photographie). Sur la photographie de droite, la stabilisation fut réalisée avec de la roche mélangée de terre.

Station 67, km 19,6 : Allongement du ponceau
